# **EMPRESA PÚBLICAS DE MEDELLÍN REHABILITA 342 M DE ALCANTARILLADO UBICADO A 15 METROS DE PROFUNDIDAD APLICANDO CIPP POR EL PROCESO DE PULLED IN PLACE.**

**Por: Claudia Figueroa**  
**[claudia.figueroa@epm.com.co](mailto:claudia.figueroa@epm.com.co)**

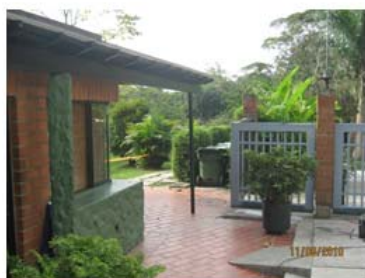
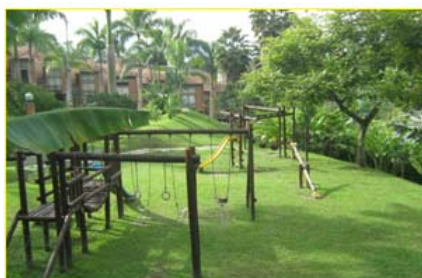
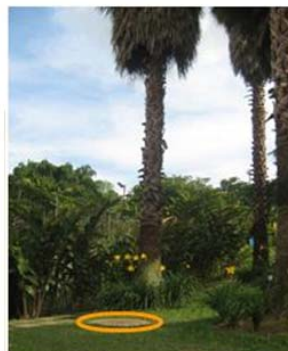
Para el sector B los llenos los realizaron de manera controlada, las cámaras de inspección fueron realizadas y sobre los llenos se construyeron pisos duros y alguna infraestructura de una unidad residencial.

Figura 1: Aspectos del sector B

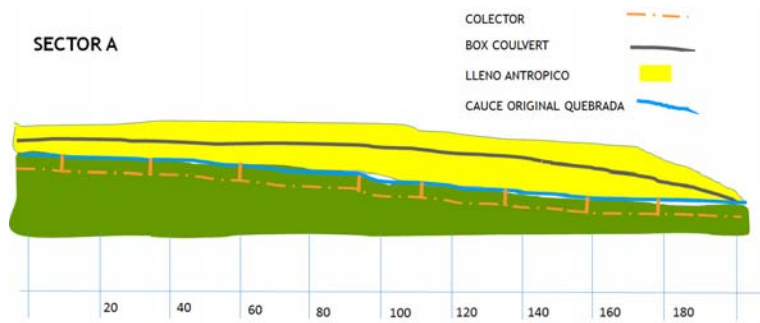
Figura 2: Perfil del sector A

En el sector A, se construyeron unos llenos en su mayoría con escombros, provenientes de material de excavación que debía desecharse por su calidad. En este sector también se modificó el nivel del cauce de la quebrada y se construyó un box coulvert. Sobre el lleno construido, se adecuó una cancha de futbol. En la longitud correspondiente a este sector, se hicieron los llenos y las cámaras de inspección del colector de aguas residuales no fueron realizadas, quedando el colector además de oculto por el lleno, sometido a unas cargas de hasta 17 m de altura. Para la época en que fue construido el colector en EPM apenas se iniciaba la cultura de registrar en un SIG los datos reales de construcción y el hecho que este colector no hubiera sido actualizada según los datos reales ocasionó múltiples dificultades que más adelante se detallarán.

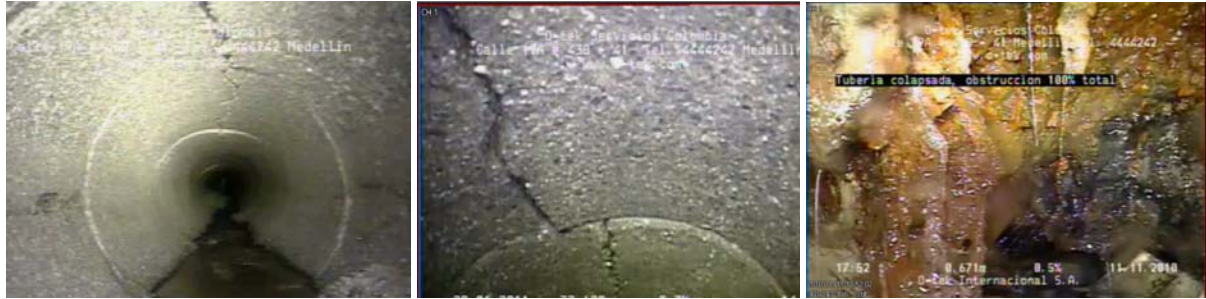
En su mayoría los tramos fueron calificados en el aspecto estructural en los grados 4 y 5, lo que indicaba que el colapso de las tuberías estaba cercano, e incluso se encontró punto de colapso. A continuación, se muestran algunas fallas de las tuberías, asociadas al exceso de carga.

Figura 5: Imágenes de la tubería, se observar fracturas, colapsos e infiltraciones

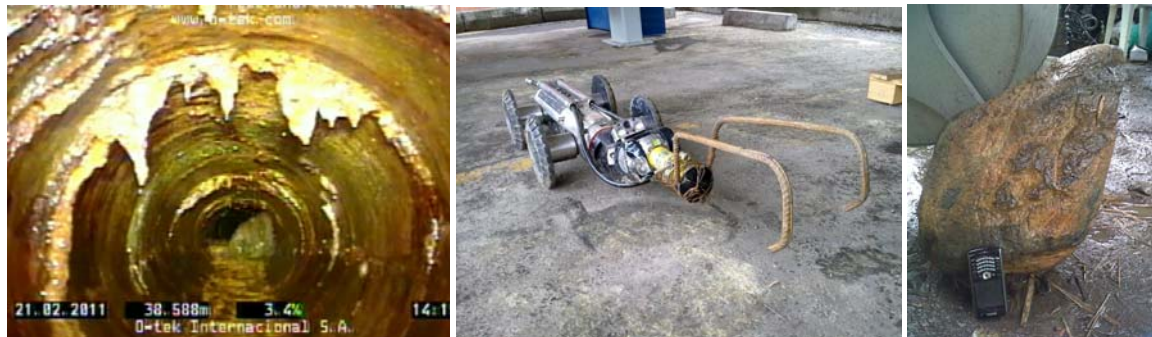
En uno de los tramos se encontró una piedra de aproximadamente 45 cm de diámetro, la cual fue necesaria retirar para continuar con la inspección con CCTV. Para su retiro fue necesario recurrir al ingenio de los técnicos, quienes al robot de inspección le adecuaron un gancho para agarrar la piedra y poder arrastrarla hasta la cámara de inspección más cercana.

Figura 6: Adecuación del robot para retirar piedra.

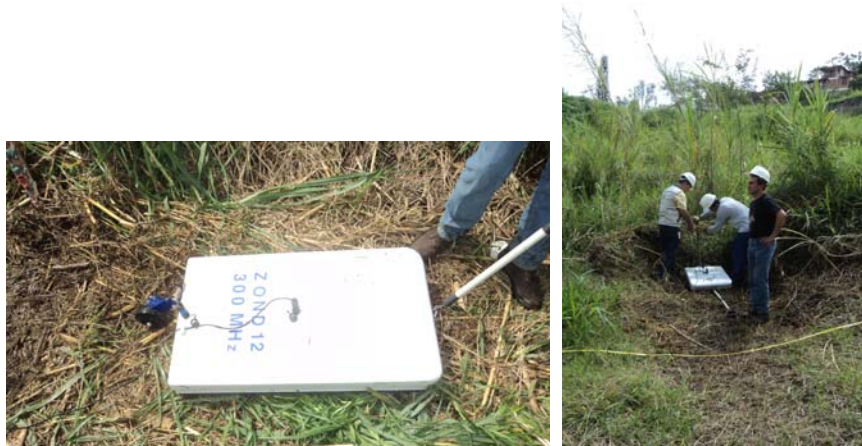
Aunque se trabajó con dos equipos de geo-radares con el fin de encontrar el punto de conexión entre lo existente y lo nuevo, no fue exitoso el trabajo. Se hicieron varias jornadas de trabajo y por las profundidades y calidad del material de los llenos, las señales no fueron confiables.

Figura 7: Aspectos del trabajo con geo radar

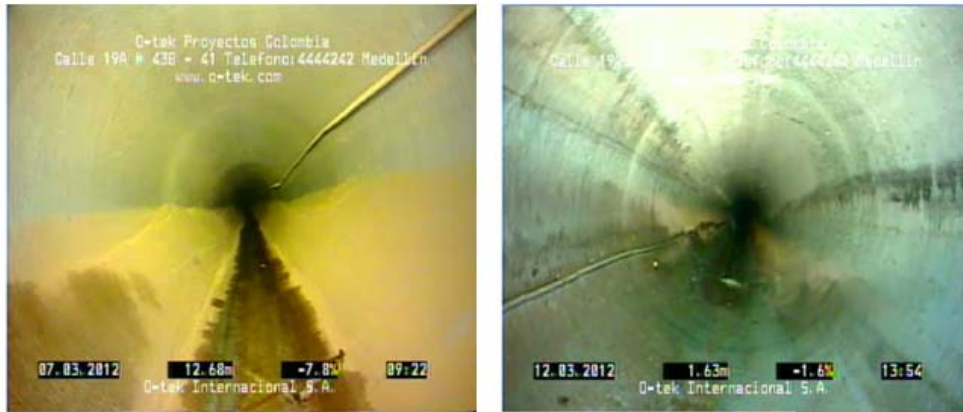
Por los daños de las tuberías y el desgaste no uniforme, una vez curada la manga aparecieron en algunos tramos unos pliegues que se formaron por la irregularidad de la sección. La formación de estos pliegues puede tener repercusión en la fase de operación por la posibilidad de retener solidos que viajen a través del tubo. Sin embargo, las prácticas de buena Ingeniería especifican como medirlas y de acuerdo a su medición que debe hacerse. Para el caso del proyecto en mención, no sobrepasaron las medidas tolerables, por lo cual se dejaron intactos.

Figura 11: Aspecto del colector rehabilitado, se observa la formación de pliegues.

- Por el desgaste disparado que tuvieron las tuberías, la formación de pliegues en diferentes posiciones horarias una vez curada la manga, -como se mostró en la figura xx-, es un resultado esperado, no se trata de una inadecuada instalación o una mala medición de los diámetros interiores, es evidencia del tipo de daños en las tuberías.

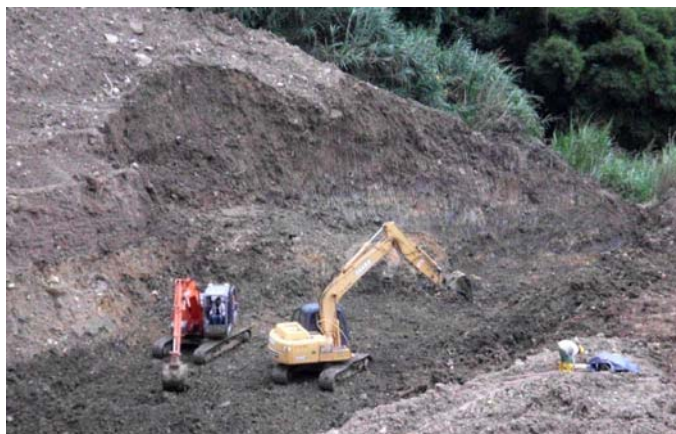
La gran dificultad que tuvo el Proyecto fue encontrar el punto de conexión entre los tramos rehabilitados y los nuevos, debido a que no se contaba con un colector georreferenciado y los equipos de georadares no pudieron dar puntos exactos de localización de las cámaras de inspección tapadas con los llenos. Después de varios intentos de localización de las cámaras se optó por hacer la búsqueda del punto de conexión con retroexcavadoras. En las siguientes imágenes se muestran las maquinas excavando para encontrar el punto de conexión. Este trabajo además de tomar mucho tiempo, fue costoso.

Figura 12: retroexcavadoras en búsqueda de cámara de inspección.
