# REHABILITACIÓN LÍNEA TIBITOC CASABLANCA 78"

Empresa de Acueducto y Alcantarillado de Bogotá

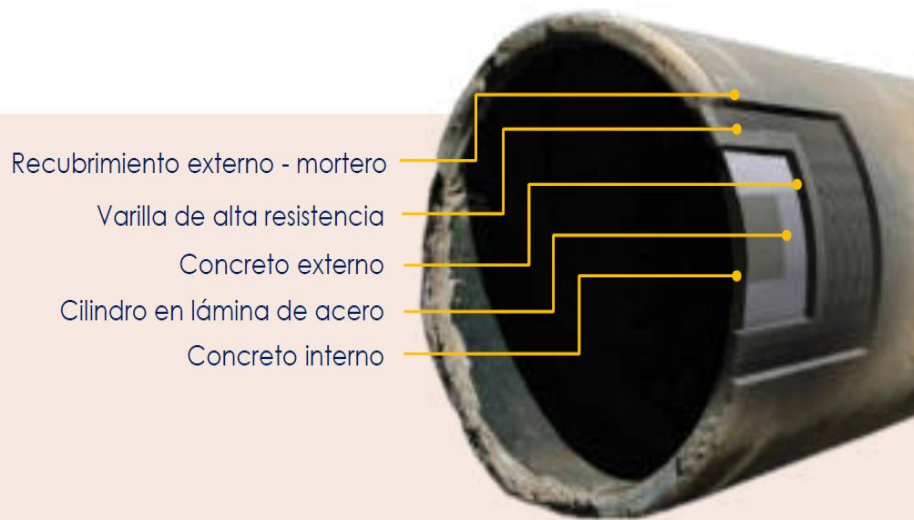
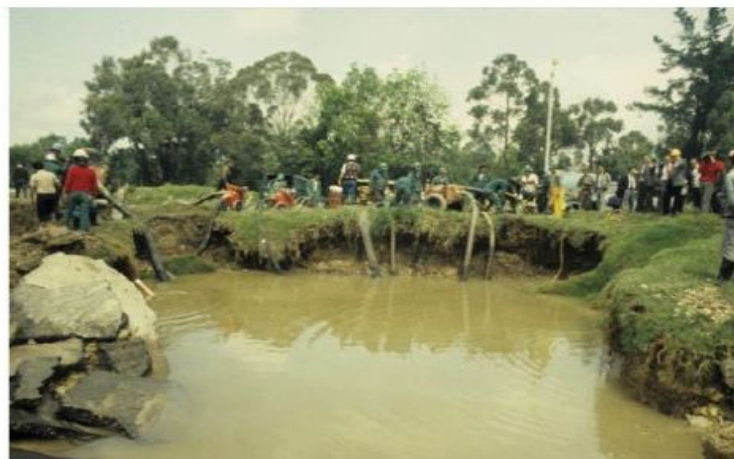
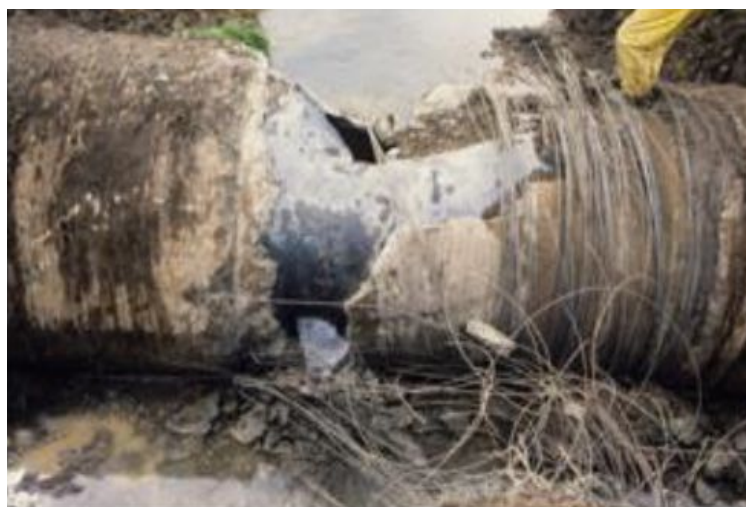
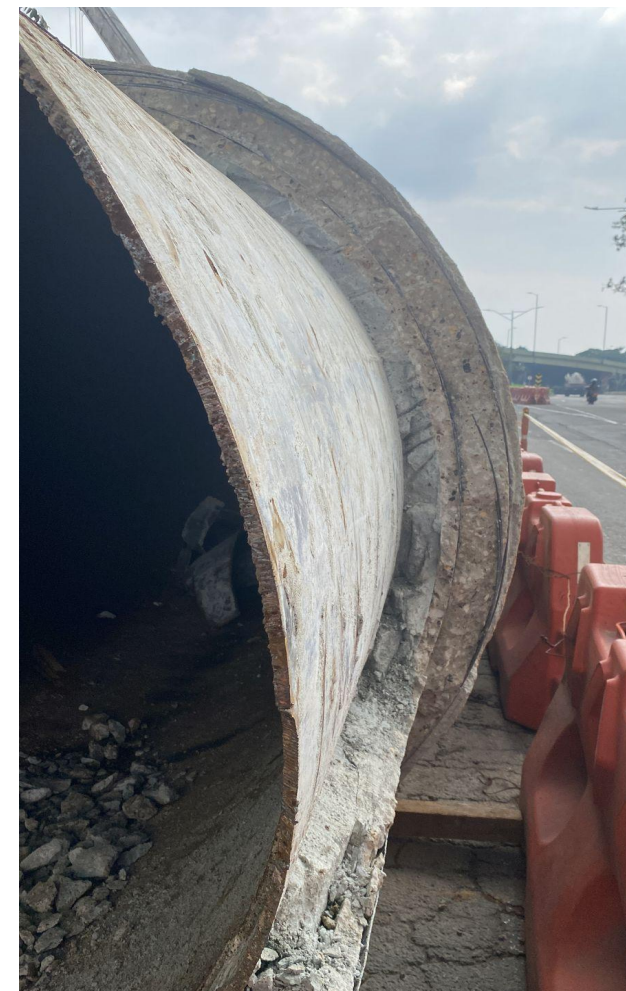
A nivel mundial se registraron una serie de fallas catastróficas y no catastróficas en tuberías PCCP de gran diámetro, fabricadas según la AWWA C-301/1964, después de varios de instalación. Por tal razón, la norma AWWA C-301 fue modificada en el año 1984.

Entre los años 1978 y 1989 se presentaron 12 fallas en la línea, 2 de ellas catastróficas

Tubería Rehabilitada
