Estabilización de colector combinando tecnologías sin zanja, incluyó intervención con CIPP para rehabilitar tramo con reducción de diámetro de 900 mm a 675 mm, en Apartadó, Antioquia.

Claudia Figueroa.

Cartagena, mayo 2023

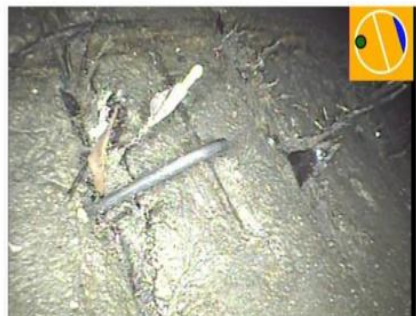
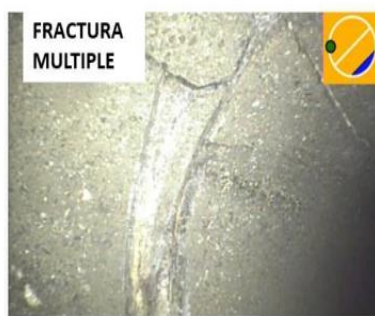
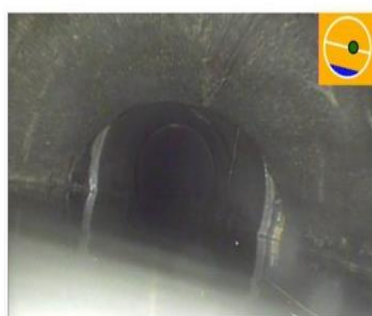
## DAÑOS ESTRUCTURALES

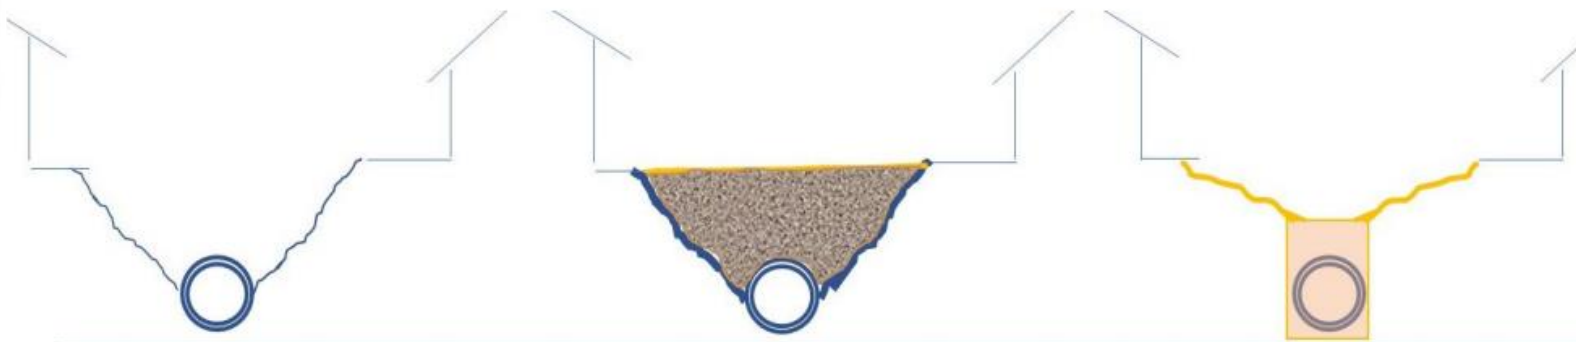
**RELATO COMUNIDAD:**  
Hace 25 años la construcción del colector fue interrumpida aprox. durante 6 meses, dejando la tubería a la vista, sin ningún cubrimiento.  
Tubería instalada:  
Concreto reforzado  
Diámetro: 900 mm

**RELATO COMUNIDAD:**  
Posteriormente fue llenado sin hacer ningún tratamiento especial a la cimentación, utilizaron el material que previamente habían excavado y que permaneció expuesto al agua y al sol durante 6 meses.

**POSIBLES DAÑOS:**  
Por el relato de la comunidad:  
Se perdió la condición de zanja, muy posible también el alineamiento de la tubería.  
Que se generó?  
Alteración para soportar homogéneamente las cargas y desacople de juntas.

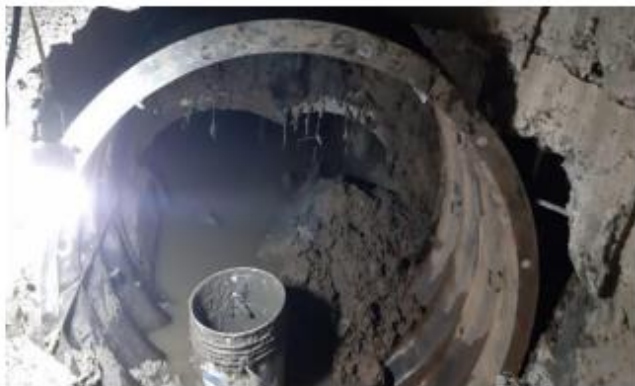
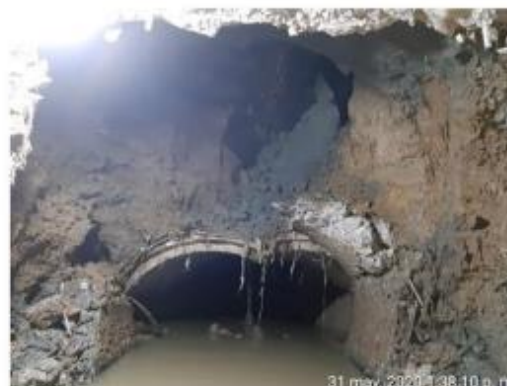
2 pilas para vencer colapsos

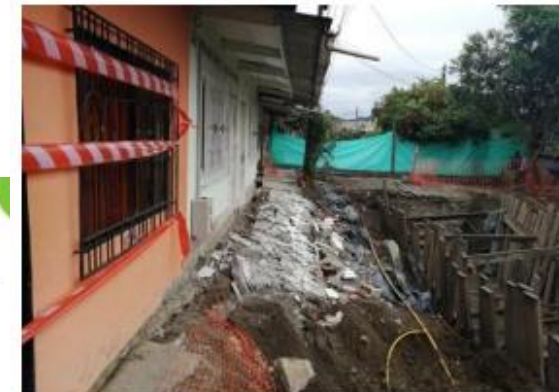
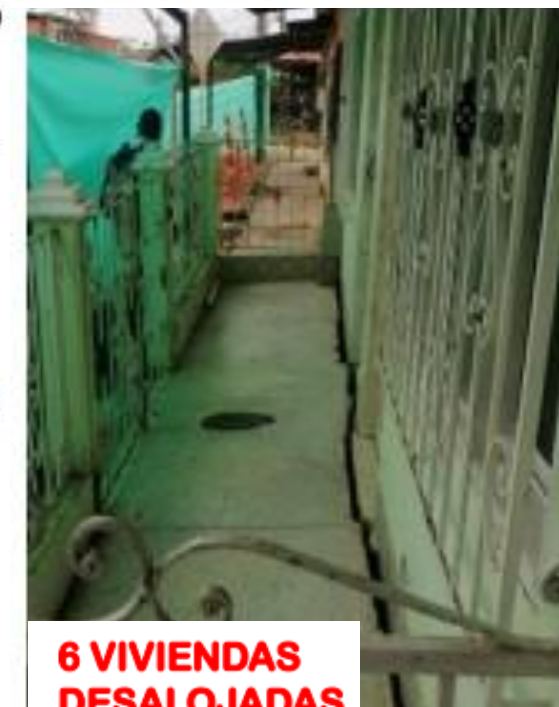
Intervención fallida con túnel liner, colapsó el terreno, se instaló tubería a zanja abierta.

**6 VIVIENDAS DESALOJADAS**

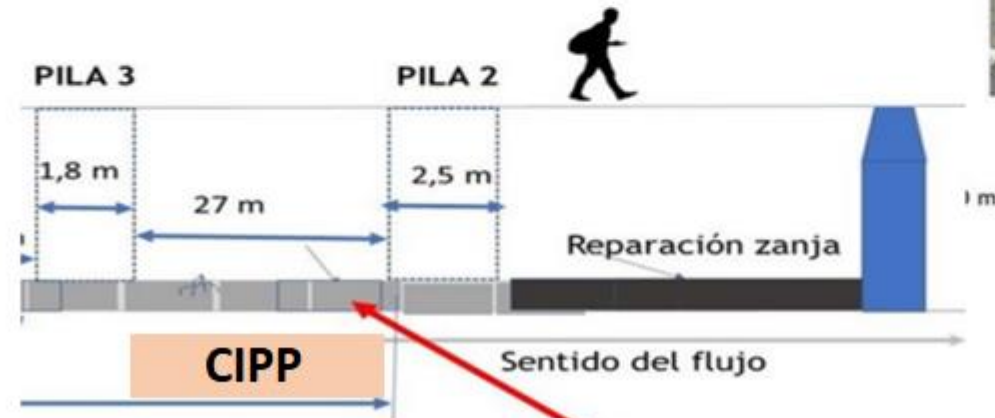
FALLA, SEPT. 21

La migración del material fino a través de las pilas, generó ahuecamientos, debido al agua de nivel freático “buscando los puntos bajos”, acciones:

- Reforzó la estanqueidad de las pilas.
- “Esperar” llegada del CIPP

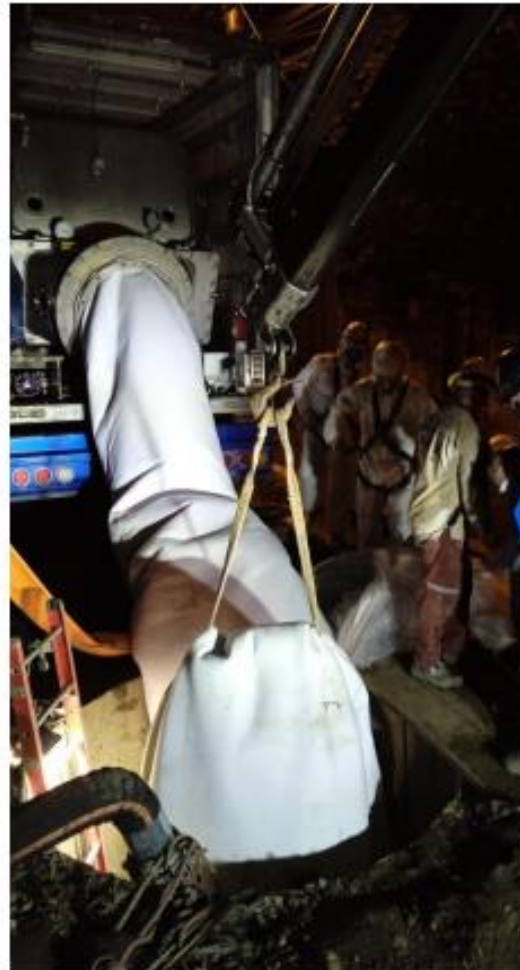
**Ultimo inconveniente con una afloración de nivel freático, validación del método de curado solicitado.**
