EXPERIENCIA DE REHABILITACIÓN CON TSZ DE CRUCES DEL METRO DE MEDELLIN

Claudia Figueroa.

Jornada de capacitación Trenchless EPM, abril 2024

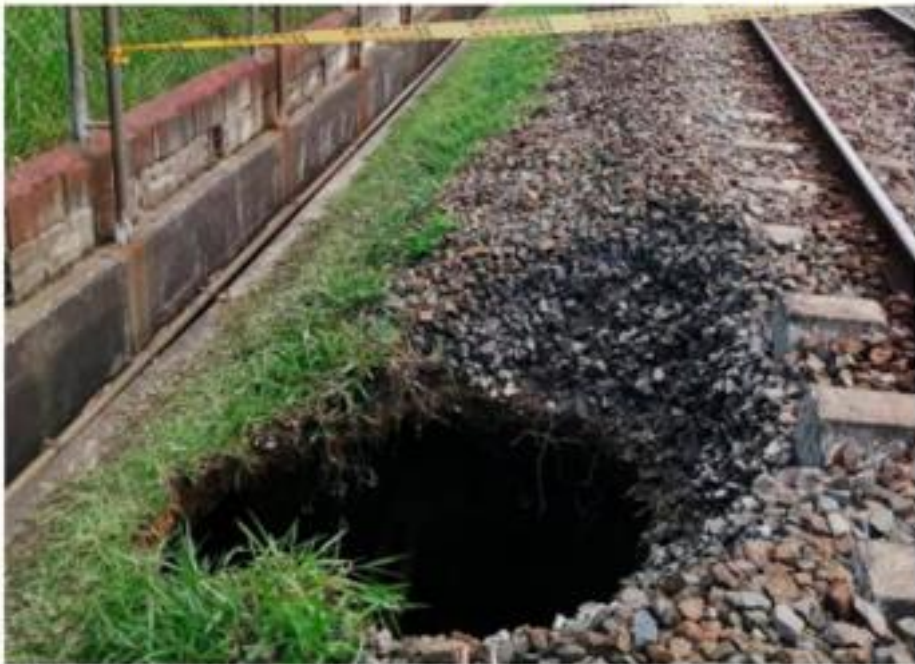
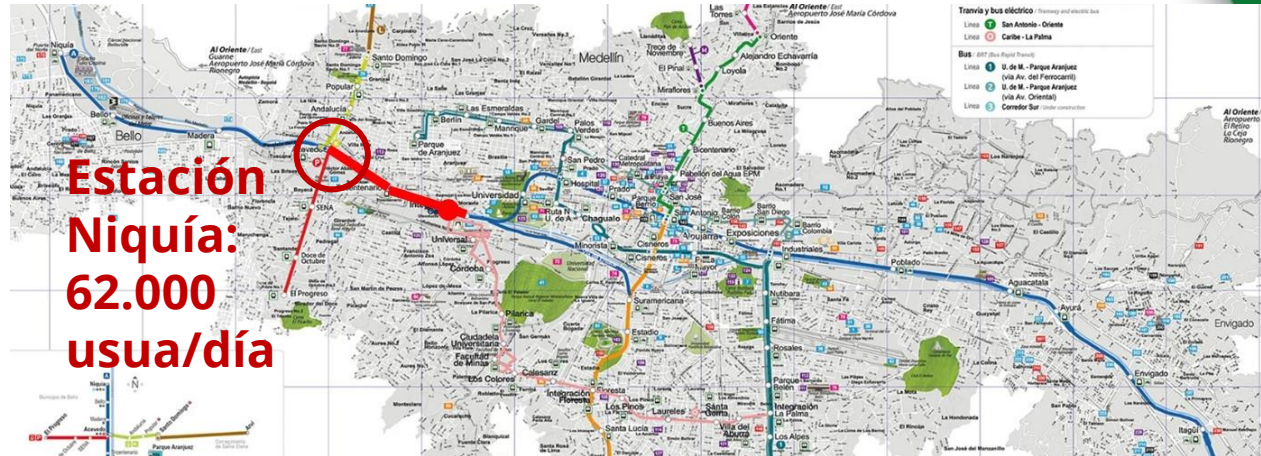
Daño en cobertura del municipio

¿Qué pasó con el metro? Así es el daño que tiene afectadas a cinco estaciones

Las estaciones afectadas son Tricentenario, Acevedo, Madera, Bello y Niquia. Las rutas alimentadores suplen el transporte. 16de junio de 2022

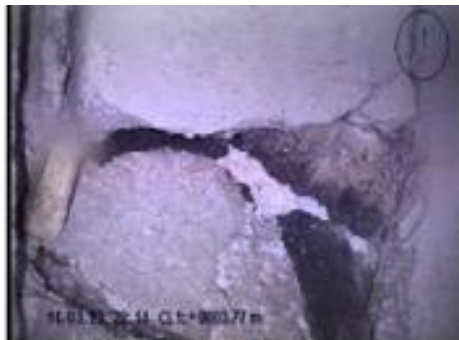
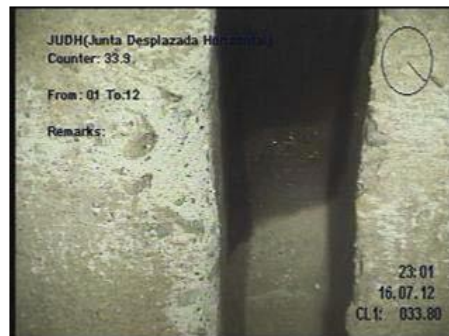
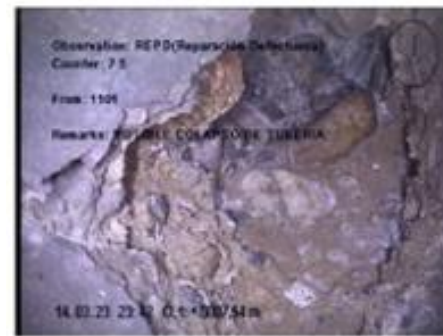
POSIBLE ORIGEN DE LOS DAÑOS

COMBINACIÓN DE FACTORES:

1. Redes trabajando a presión.
2. Edad y material de tuberías.
3. Calidad agua residual, antes fue zona industrial.

➔ *El daño puede aumentar*

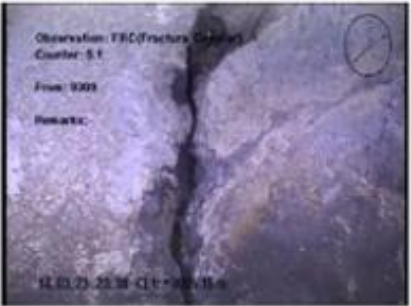
Fecha: 14/03/2023 Distancia: 5.1 M Obs: Fractura Circular Comentarios:

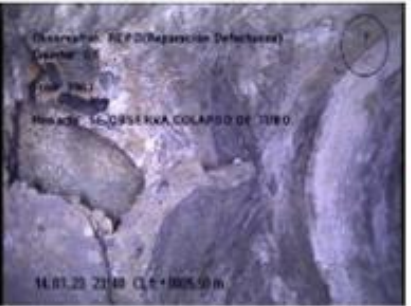
Fecha: 14/03/2023 Distancia: 5.5 M Obs: Reparación Defectuosa Comentarios: SE OBSERVA COLAPSO DE TUBO.

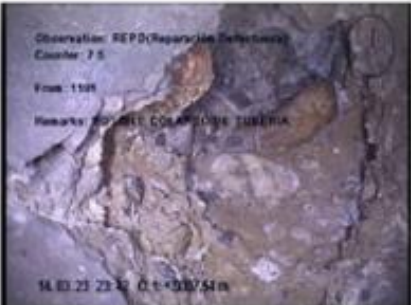
Fecha: 14/03/2023 Distancia: 7.5 M Obs: Reparación Defectuosa Comentarios: POSIBLE COLAPSO DE TUBERIA.
