**Hotel Four Points, Sheraton
Octubre 29 y 30 de 2015**

Spirally Wound Pipe
(**SWP**), una opción
competitiva y de
bajo riesgo

Olman Monge

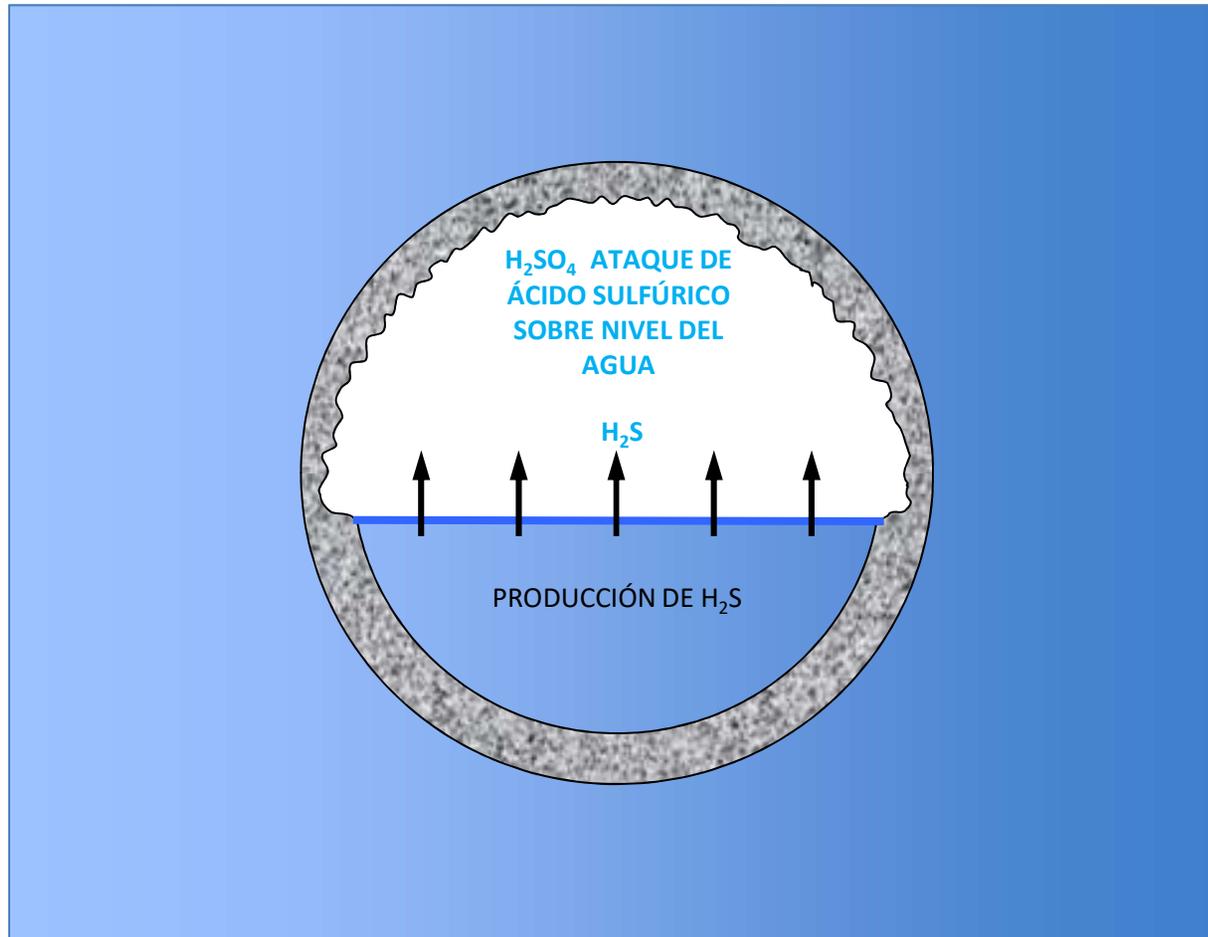
Corrosión biogénica

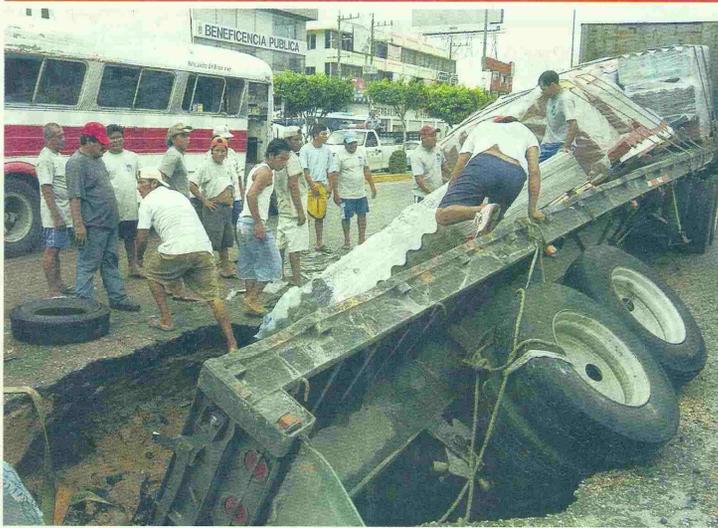
SE COLAPSA UN GIGANTE

ACAPULCO. Debido a los fuertes afluentes pluviales de los últimos días, el pavimento en este puerto se reblandeció, provocando que ayer un camión de 23 toneladas cayera en un bache de 10 metros de longitud por 3 metros de altura. Las maniobras con maquinaria pesada

tardaron cinco horas para remolcarlo. La basura y la gran cantidad de agua de lluvias provocaron la saturación del drenaje, lo que ocasionó que se botaran las tapas de las alcantarillas.

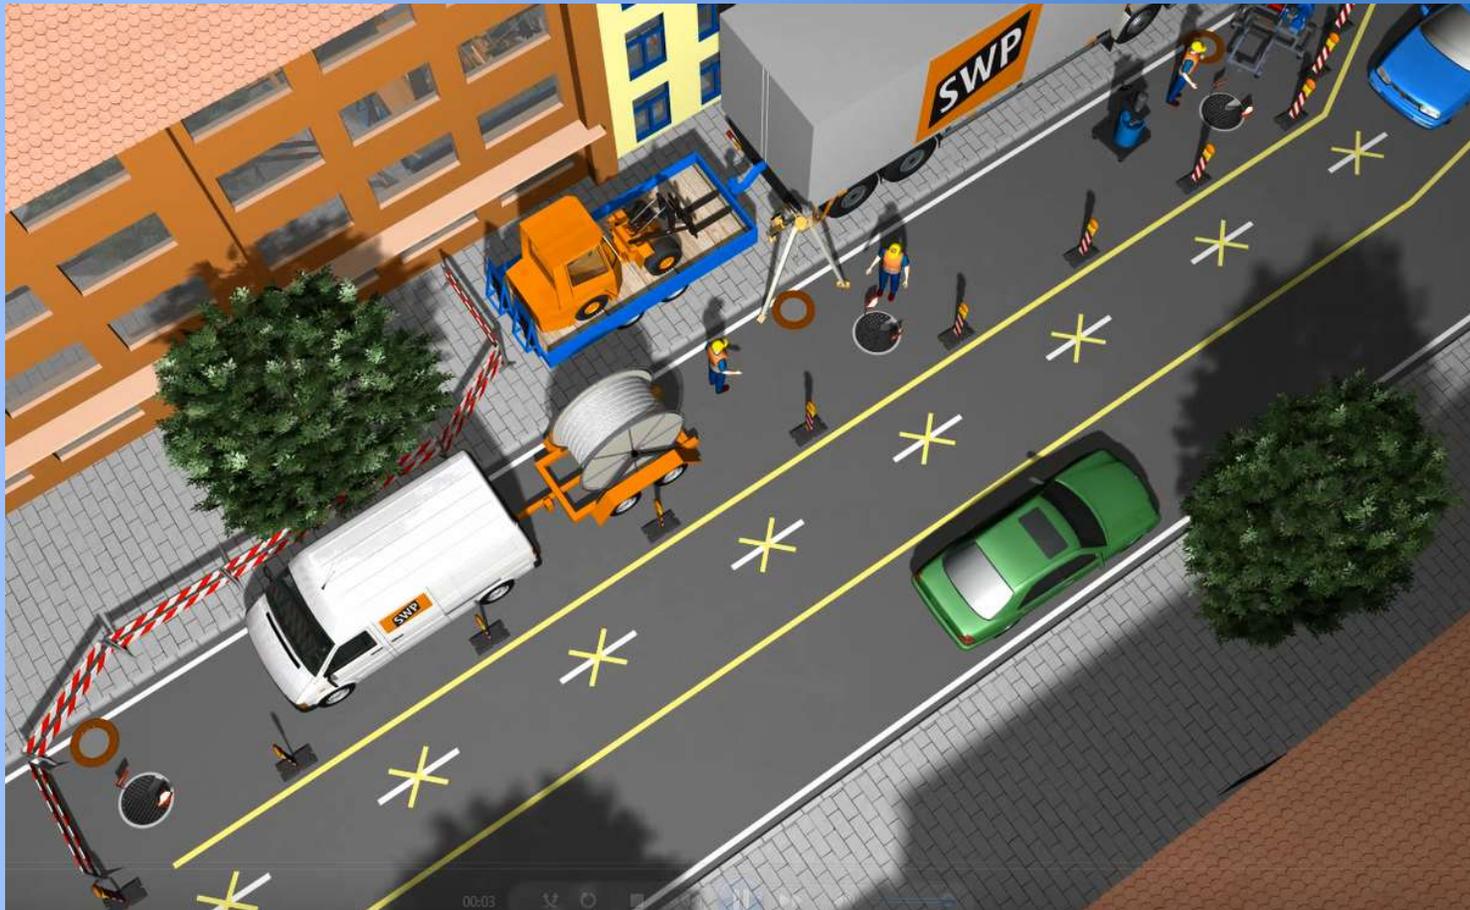
Descripción detallada SWP

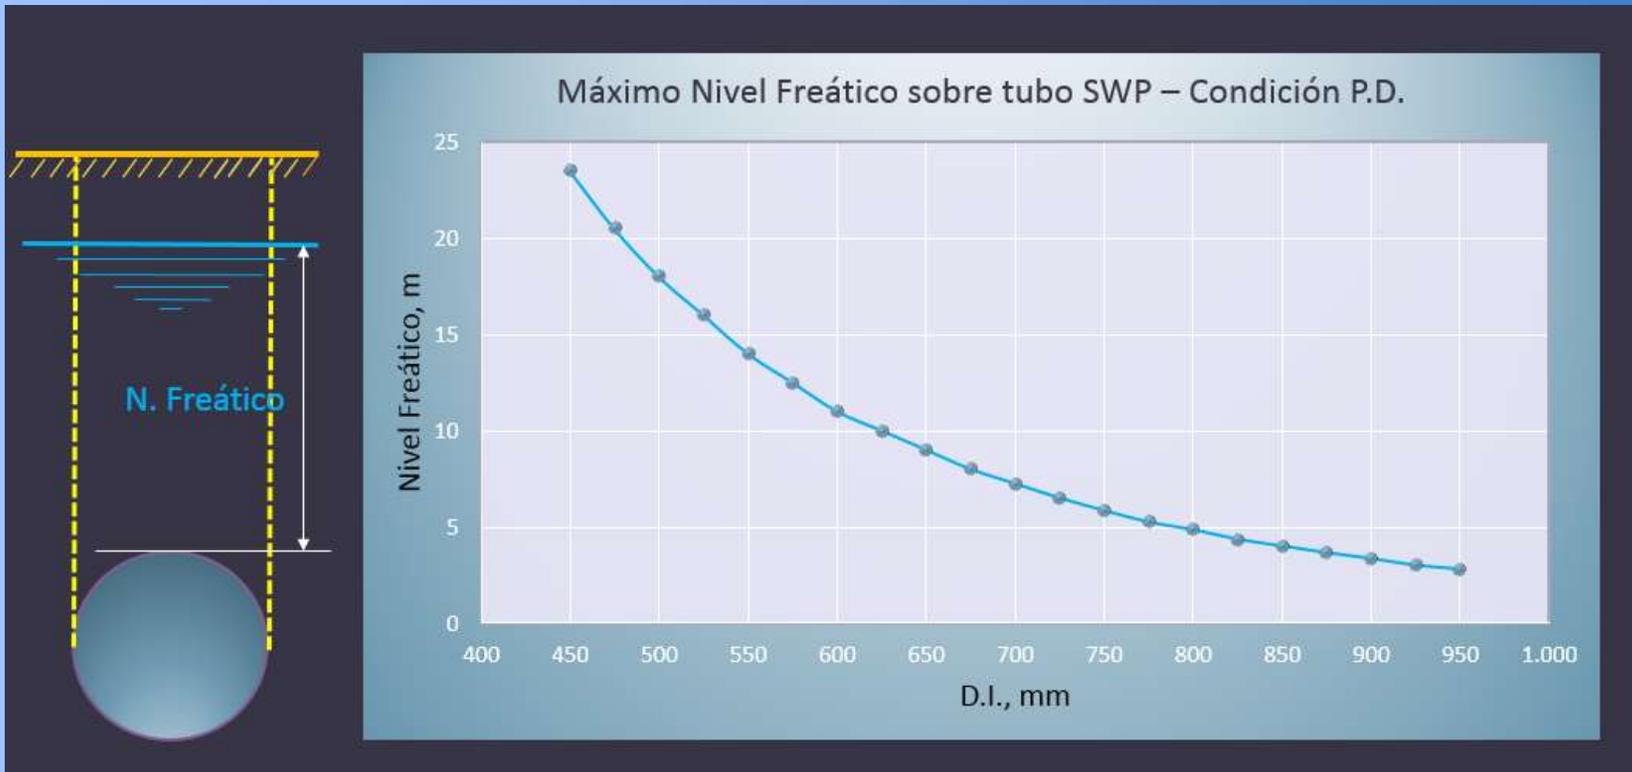
Comportamiento estructural

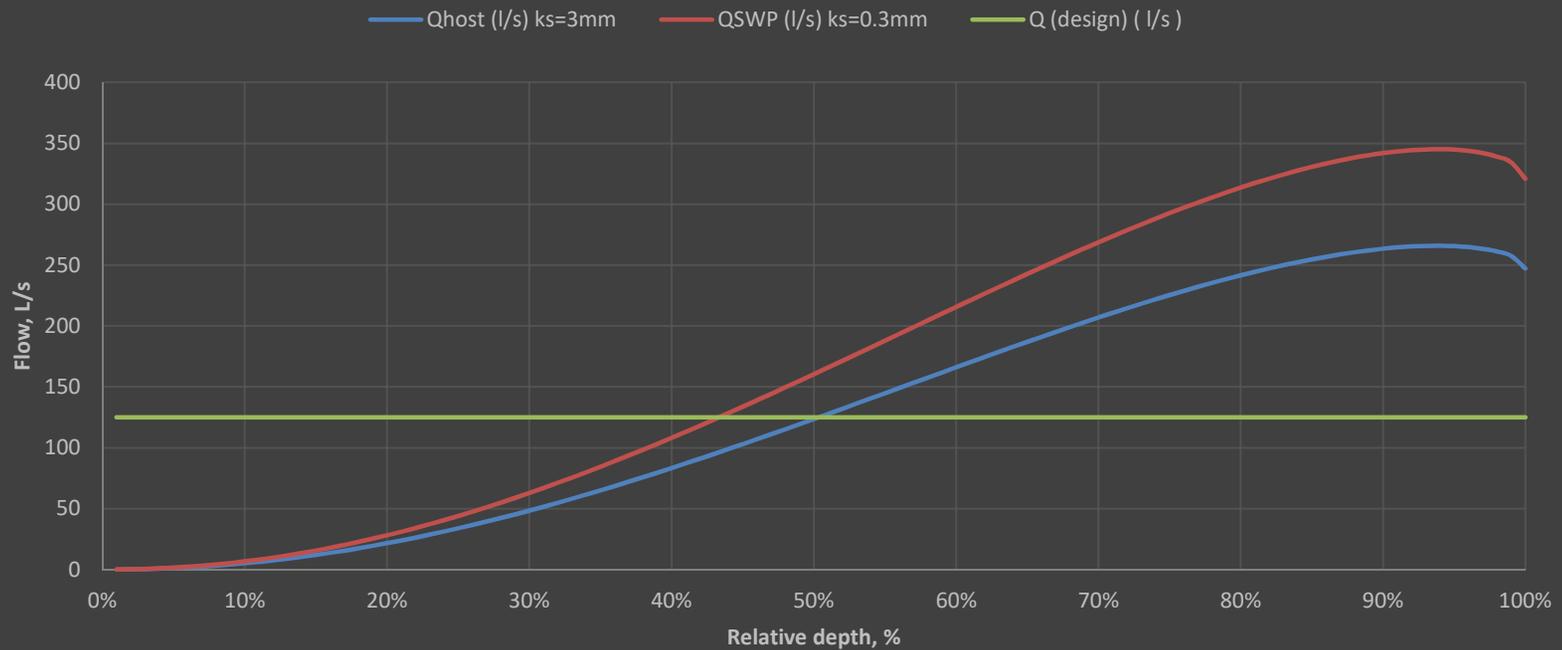
Comportamiento hidráulico

Flow - Depth Relationship on "slimed" Pipes : Host (600mm) - SWP (573mm)
