Título: Renovación de redes y acometidas de alcantarillado sin zanja en barrios periféricos con accesos por escalas: caso “Picacho”, Medellín

Autor: Miguel Duque Bernal

1. ABSTRACT

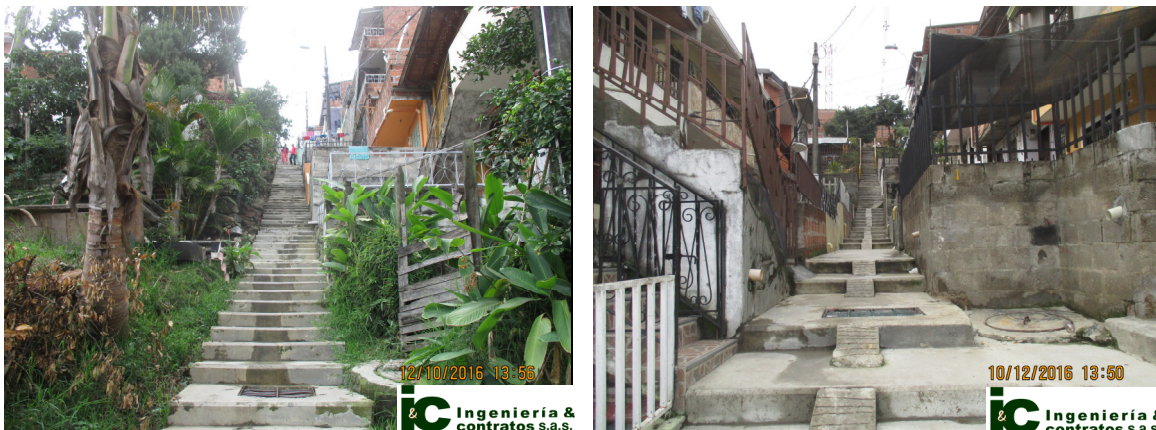
Figura 3. Fotografías de la zona de trabajo (calle 102C entre carreras 82F y 82FF). Obsérvese que el alcantarillado está construido por el costado derecho, bajo los antejardines.

Hacia la década de 1970, el desarrollo de esta zona se dio de forma poco planificada (Wikipedia, 2017), de modo que los moradores ocuparon irregularmente el espacio público y construyeron antejardines en terrazas sobre el espacio que hubiera ocupado la vía. Así, el acceso a los callejones se redujo a escalas en concreto con 0.9-1.5m de ancho. Las redes de alcantarillado quedaron ubicadas bajo estas escalas o bajo los antejardines en terrazas, cada uno de los cuales tiene un acabado diferente en enchape o concreto (ver Figura 3)

En el diseño original de las obras se estipuló aumentar el diámetro de la tubería existente en concreto (usualmente DN200 mm y 2 metros de profundidad), haciendo reposición por tubería de mayor diámetro en PVC (usualmente DN250 mm). Bajo el argumento jurídico de retirar el alcantarillado existente de los predios privados, el diseñador estableció la construcción de la nueva línea de alcantarillado bajo las escalas de 1,2 – 1,5m de ancho como las indicadas en la Figura 3. Todas las acometidas debían reconstruirse a zanja abierta en tubería de PVC.

Aunque algunos tramos se encontraban sobre la vía y pudieron ejecutarse según el diseño inicial, la construcción de los tramos de alcantarillado bajo escalas, en direcciones como la ilustrada en la Figura 3, se vieron afectados por las siguientes razones:

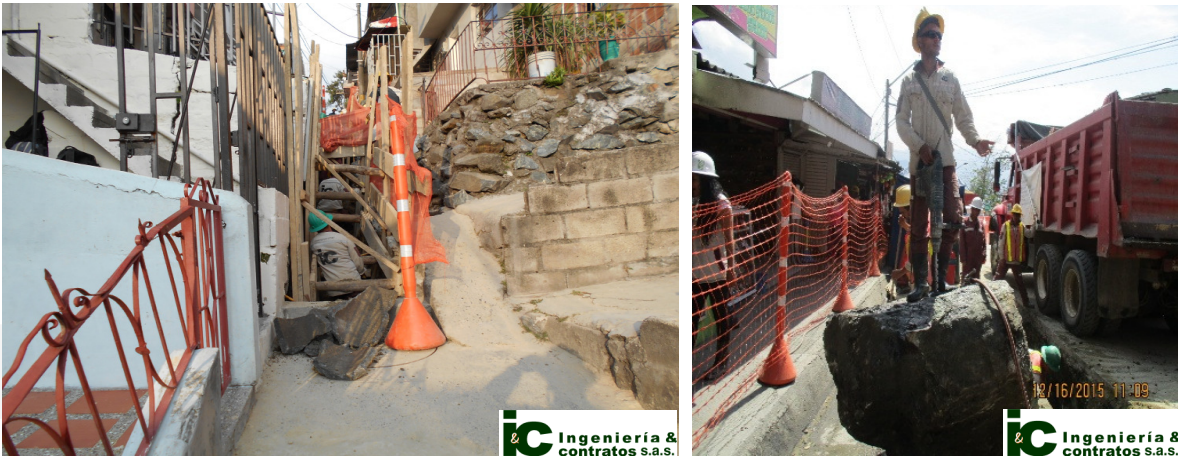
Figura 4. Excavaciones a zanja abierta en terreno rocoso y estrecho. Picacho, Grupo 2.

- Rutas limitadas de acceso: la estrechez de las escalas limitaba las rutas de transporte de materiales de excavación y llenos, así como otros suministros de materiales de obra. Además, se limitaba el número de trabajadores que podían trabajar en un frente de obra simultáneamente. Ver Figura 4.

- Presencia de roca sin posibilidad de usar métodos explosivos: se encontró roca bajo las escalas en niveles del 12% en promedio, y múltiples puntos con mucha mayor presencia de roca (>50%), lo cual reducía el rendimiento del trabajo de redes en escalas. Por otra parte, los mayores volúmenes de excavación en roca se convertían en un mayor costo de las obras para la entidad contratante, que había previsto un porcentaje de roca promedio del <1% en las excavaciones.

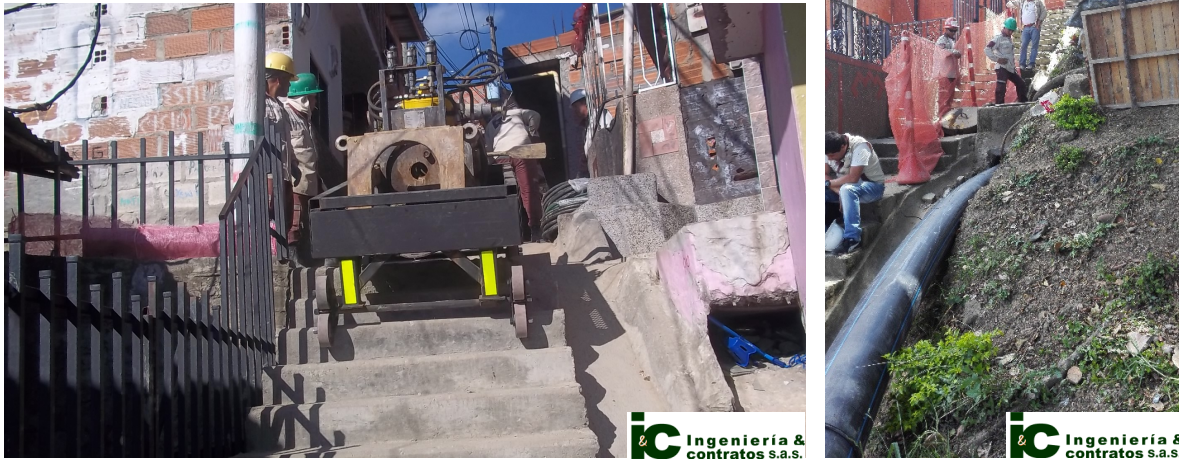
Figura 5. Izquierda: transporte de unidad de halado por escalas. Derecha: halado de tubería polietileno con equipo de pipe bursting sin excavar pozo de lanzado (la máquina se ubica arriba).

Los problemas anteriores generaron rendimientos de obra inferiores a 1 m por día por frente de trabajo en los colectores de alcantarillado instalados a zanja abierta en escalas. Más importante aún, estas excavaciones ponían en riesgo la seguridad del personal ante un derrumbamiento de las paredes de la zanja y los muros sin refuerzo estructural de los antejardines en terraza (ver Figura 5, izquierda)

Para la ejecución de los trabajos, con longitudes promedio de 20m por tramo, se emplearon dos máquinas de pipe bursting estático: una máquina de barras y otra de cable, con fuerzas de halado de 80Ton y 90Ton métricas, respectivamente. Debido a la dificultad de acceso por escalas, fue necesario desarrollar un carro mecánico de rueda triple para ser halado por winche y cable para desplazar la máquina de pipe bursting hasta cada pozo (Ver Figura 5, izquierda). El cambio de la máquina de barras por la máquina de cable se efectuó con el fin de aligerar la carga para los transportes por escalas y por su versatilidad.

La pendiente natural del terreno y las terrazas se aprovecharon para suprimir la construcción de los pozos de lanzado en algunos tramos (Ver Figura 5, derecha).

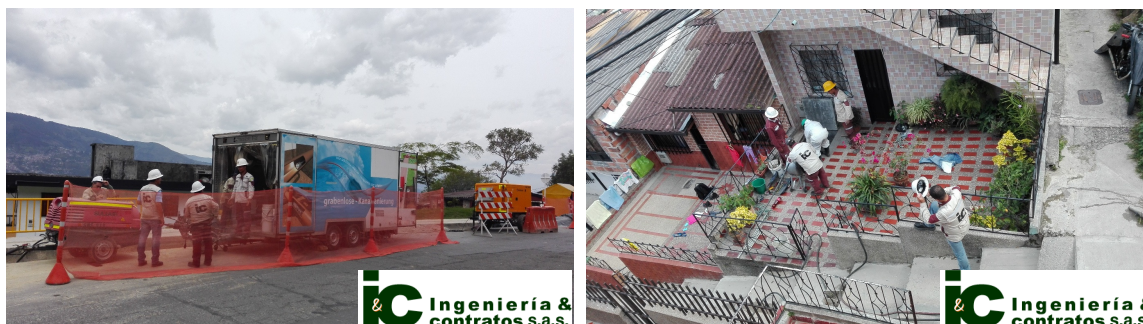
Figura 6. Izquierda: tráiler para impregnación y equipos auxiliares del CIPP de acometidas. Derecha: Fotografía tomada durante una rehabilitación de acometida domiciliar de 7m con CIPP.

Para el caso del proyecto mencionado, se empleó una resina poliéster y el curado fue acelerado con agua caliente. La manga, impregnada en sitio en un tráiler especial (ver Figura 6, izquierda), fue invertida desde la caja de registro, con un solo punto de acceso. El proceso se llevó con equipos livianos (peso < 80kg) y con un mínimo impacto socio-ambiental al evitarse por completo las excavaciones (ver Figura 6, derecha). Usando esta técnica fueron rehabilitados 656m de tubería, correspondientes a 137 acometidas domiciliarias de alcantarillado de 150mm de diámetro.
