INSPECCION-DETECCION DE FUGAS-IDENTIFICACION DE
CONEXIONES EN REDES DE GAS

Tecnologia para Inspeccion de redes de Gas- Fin era el desarrollo de una herramienta/tecnologia que permitiera una inspeccion visual y permitiera detectar fugas en redes de gas sin suspender el servicio.

Tercera Generacion: INV GAS

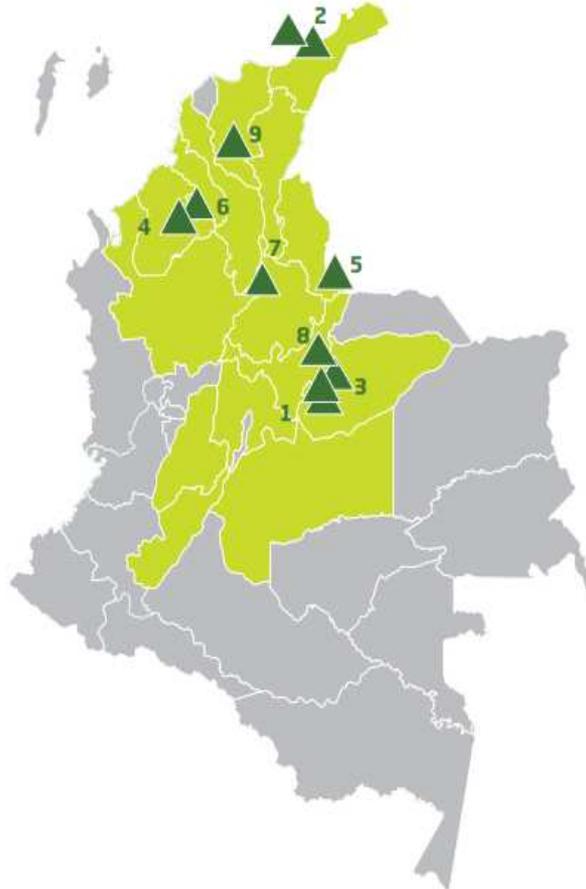
RESERVAS PROBADAS DE GAS NATURAL 2017: 3.896 GPC

■ Departamentos con campos de gas natural

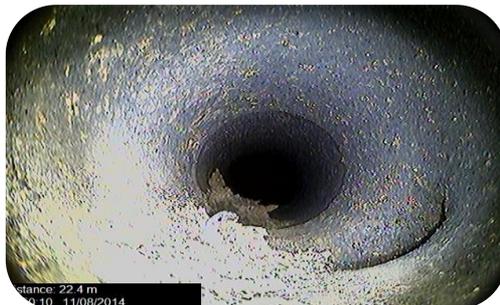
Sistema de investigacion insertado en red de gas en operacion con el objetivo de detectar con exactitud lad fugas teniendo un impacto minimo sobre la comunidad.

Camara HD

Sensor Acustico de Maxima (detecta fugas de 4mbar)
Sonda emisora de senal para deteccion/marcacion en superficie alguna fuga o punto de interes.

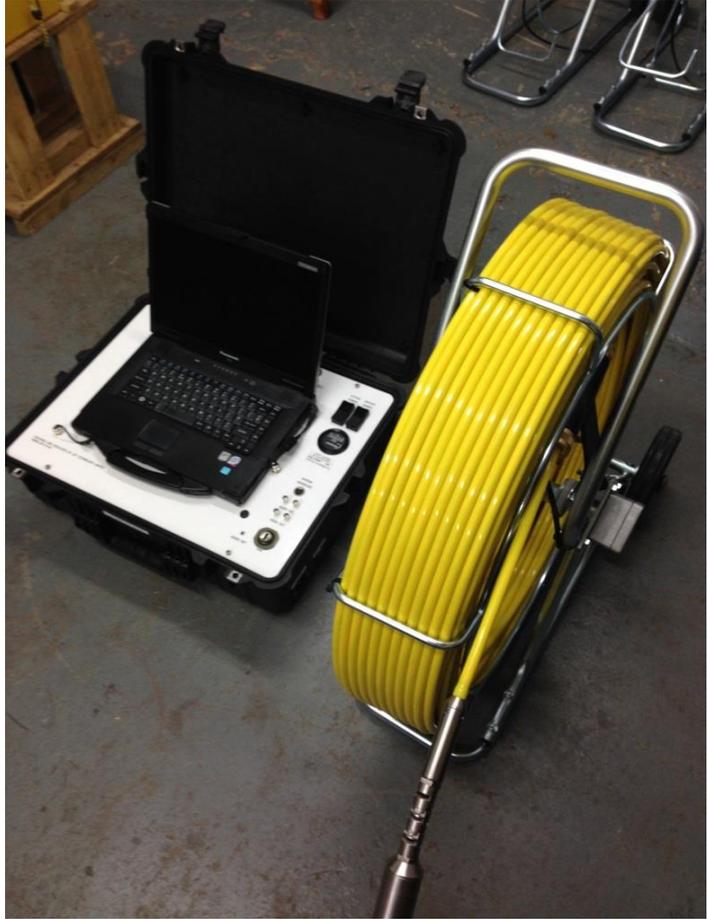
- 1 caja de control
- 2 camaras para dif diametros
- 1 cable rigido
- 1 cable flexible
- 1 carrete
- 1 Sistema de lanzamiento

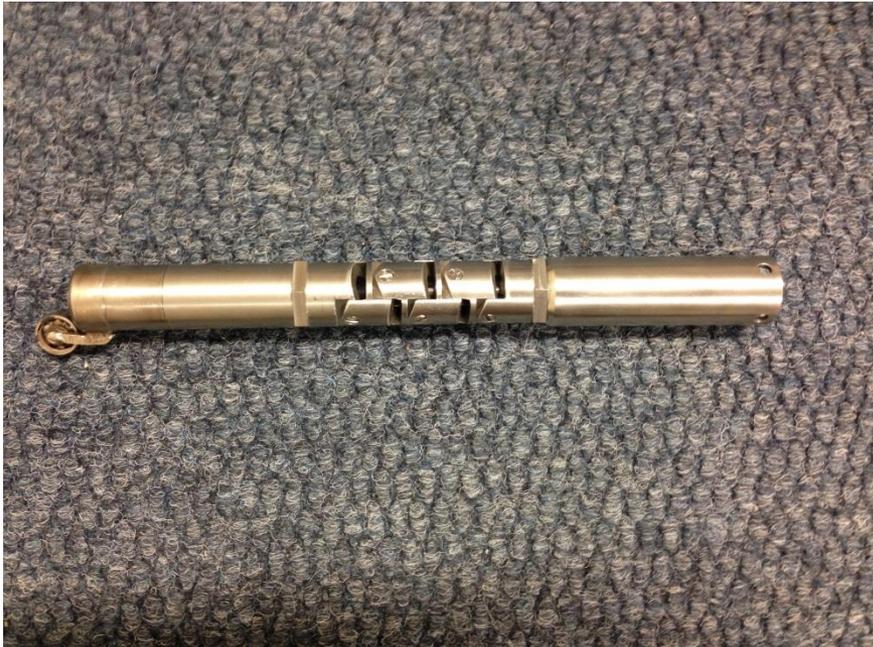
- 3-5 pulgadas
- Sensor acustico
- Sonda de localizacion
- CCTV alta definicion

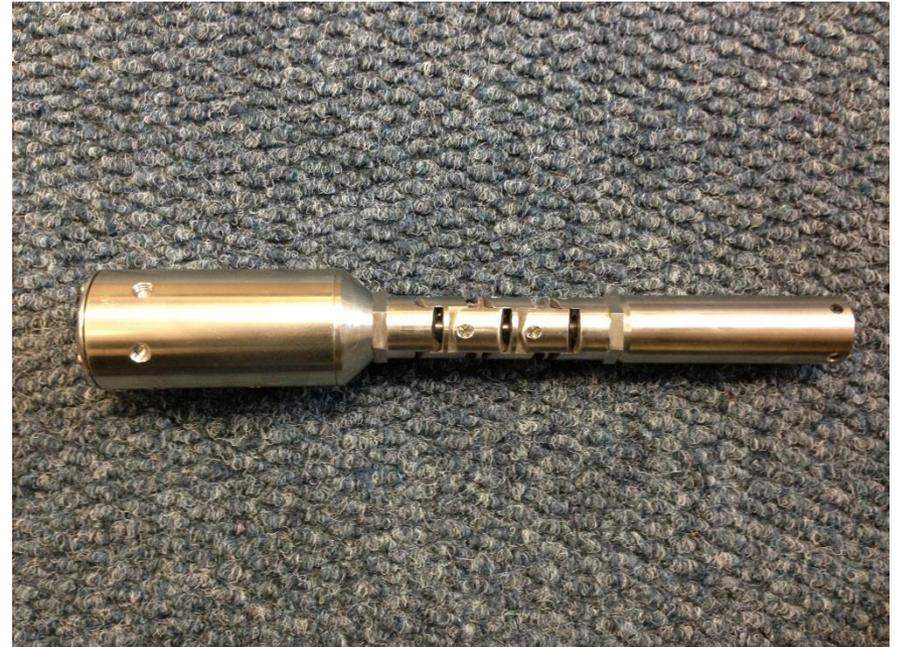
- 6 Pulgadas en adelante
- Sensor acustico
- Sonda de localizacion
- CCTV Alta definicion

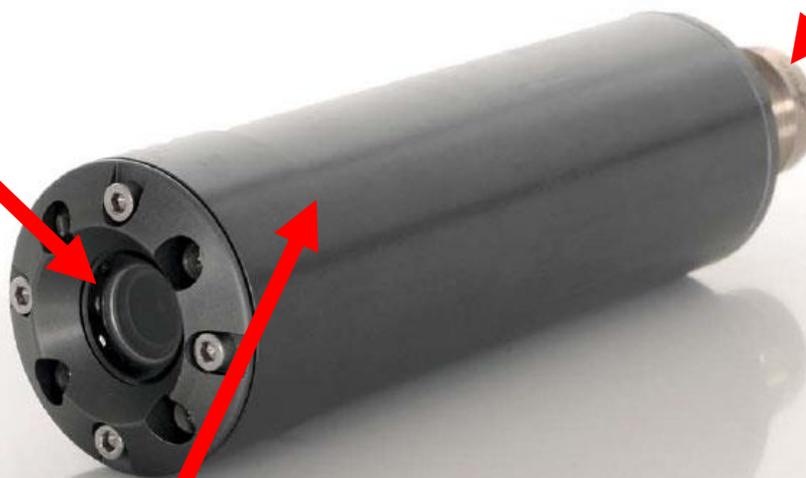
Cámara HD

Cable para
transmisión de
Datos y Medicion
de Distancias

Sensor acústico de
máxima sensibilidad

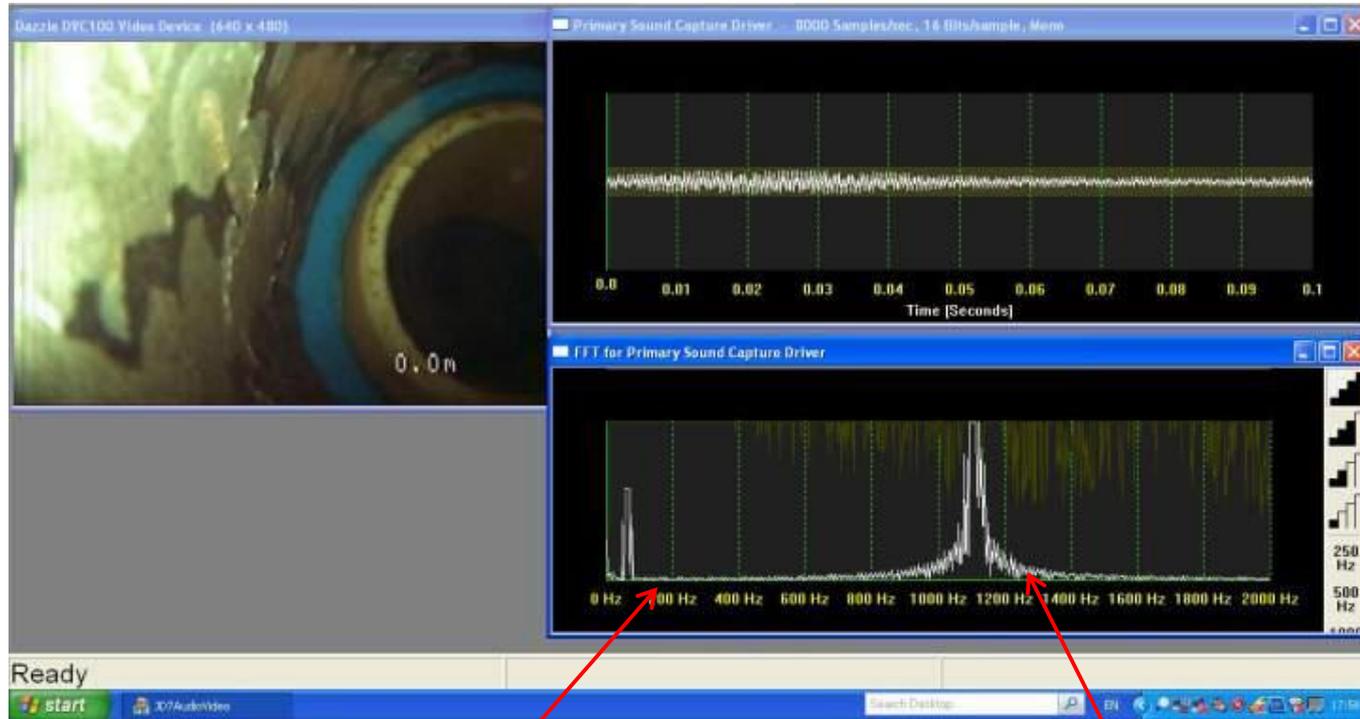
Equipo Intrusivo

Software reconoce bajas frecuencias que el oído humano no logra reconocer.

Video y Acustico pueden ser simultaneamente vistos en la pantalla de un PC.

El Humano puede interpretar frecuencias altas

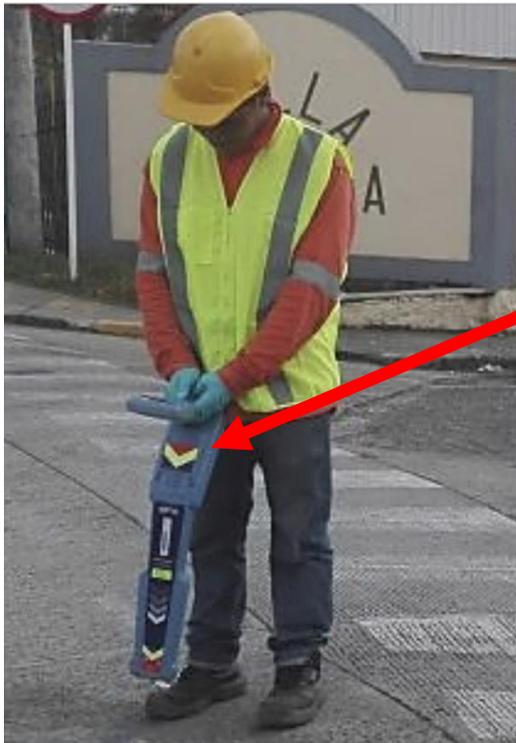
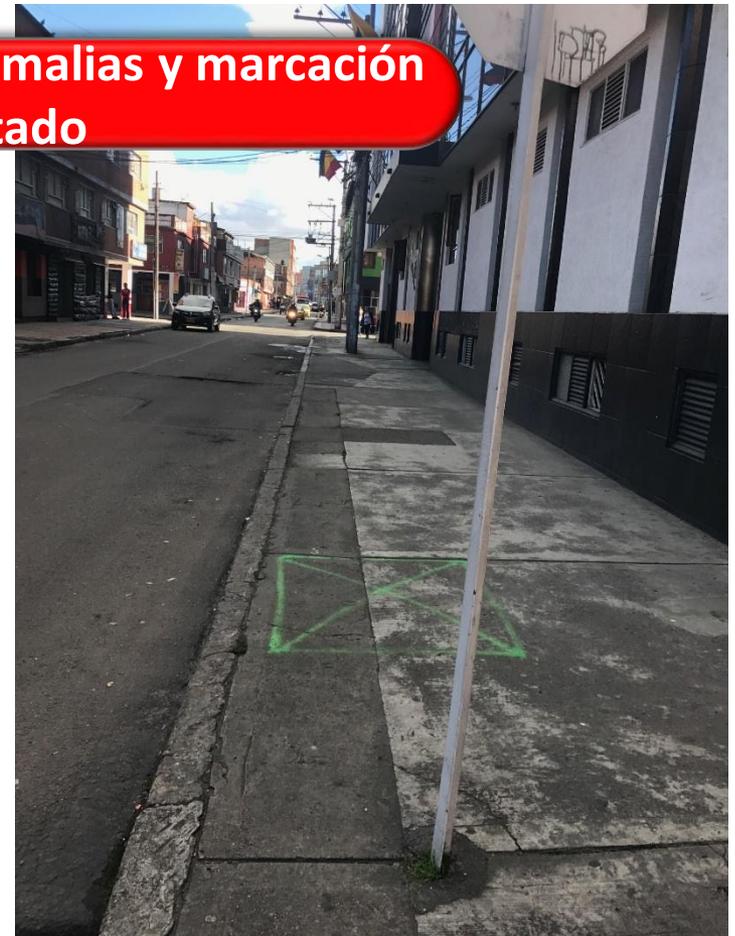
Localizacion de Equipo En Superficie

Localizacion de Danos/Anomalias y marcación de lo reportado

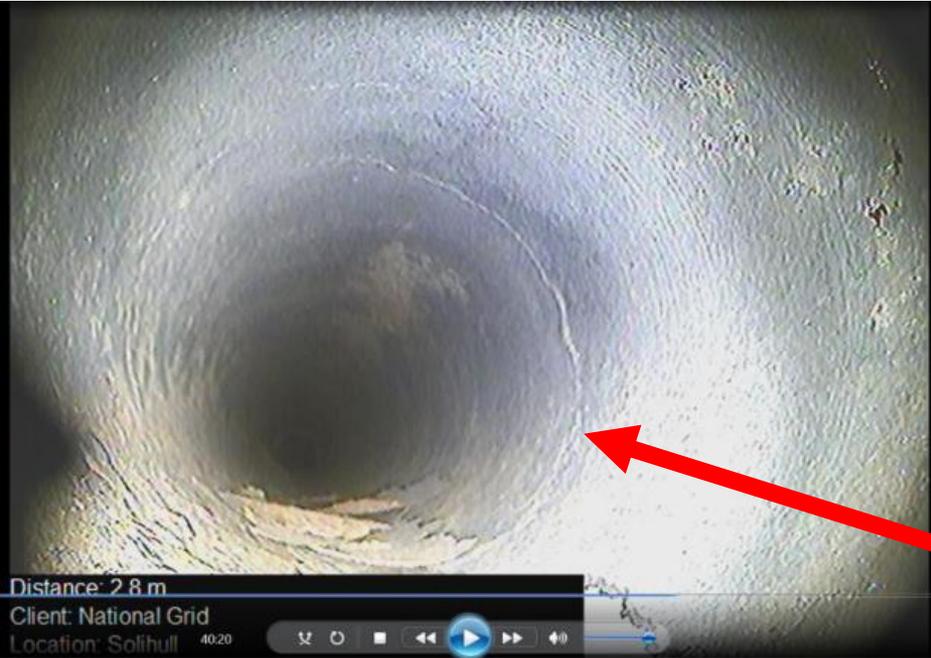
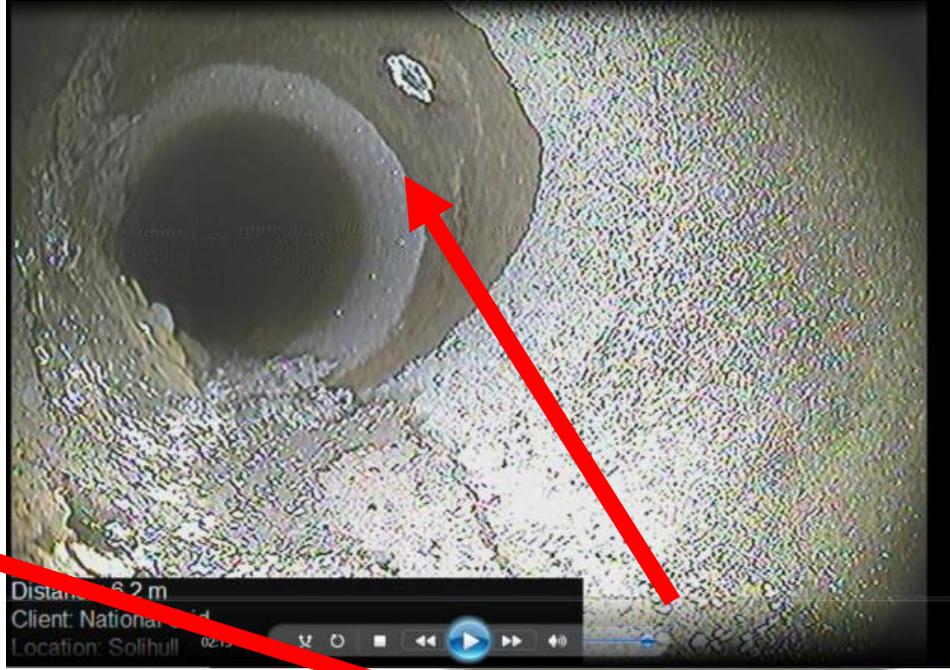
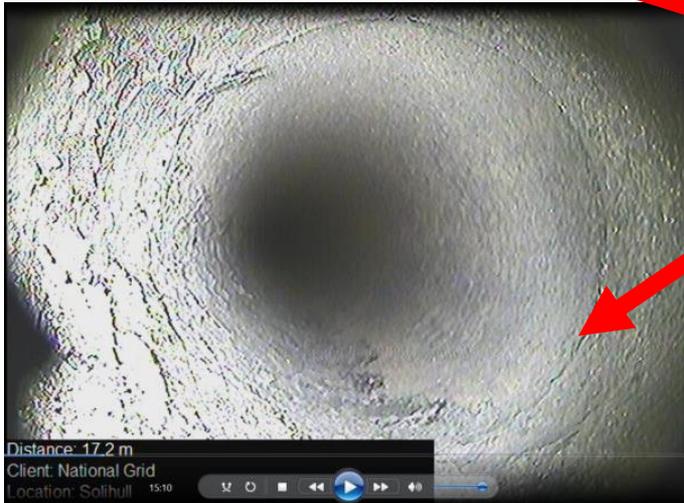
Estado de Tuberia

- Identificación de **Fugas** Inspeccion CCTV
- Investigaciones de **Bloqueos** y causas de reducción en presión
- **Verificación de materiales**
- **Posibilidad de Mapeo** (Sonda Emisora de Senal)
- Verificación **condiciones de Juntas**
