INVESTIGACION DE REDES DE ACUEDUCTO EN
OPERACIÓN- DETECCION DE FUGAS Y
CONEXIONES FRAUDULENTAS

LA TECNOLOGIA
(EQUIPO INTRUSIVO-NO INVASIVO)

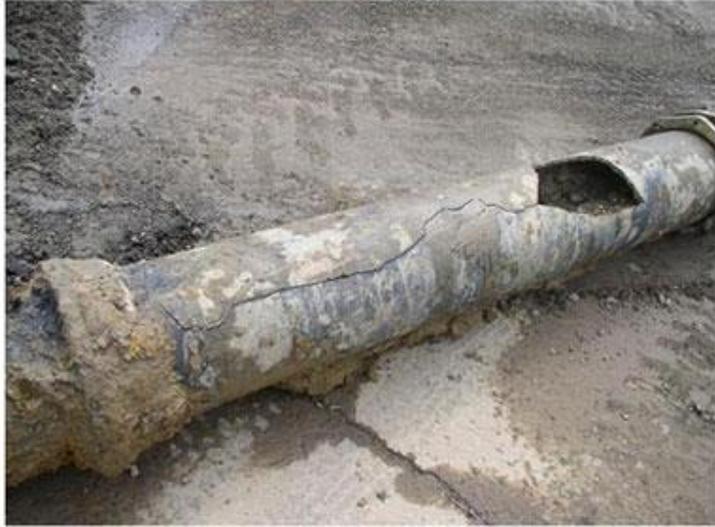
Figure #1

Cast Iron Pipe Broken from Water Hammer

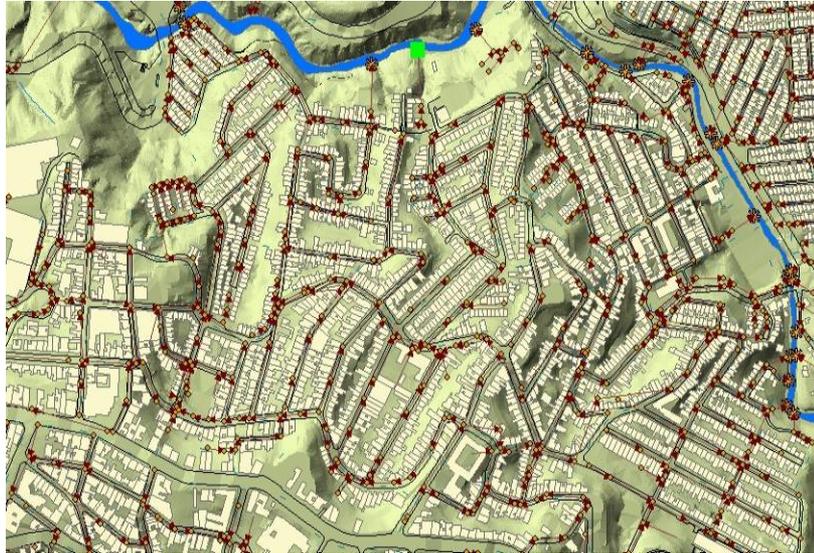
1. Selección de una zona
2. Instalacion de Correladores en Zona Seleccionada

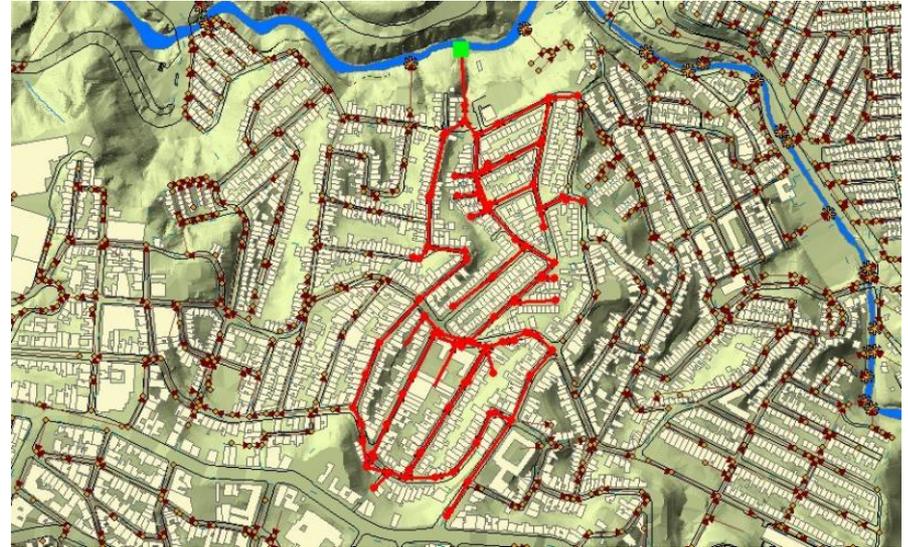
3. Seguimiento Permanente

4. Segmento donde indique fuga o posibilidad de fuga se Ingresa un Equipo Intrusivo con el fin de:

Deteccion Exacta de Fuga

Inspeccion de la red que tiene posibles problemas

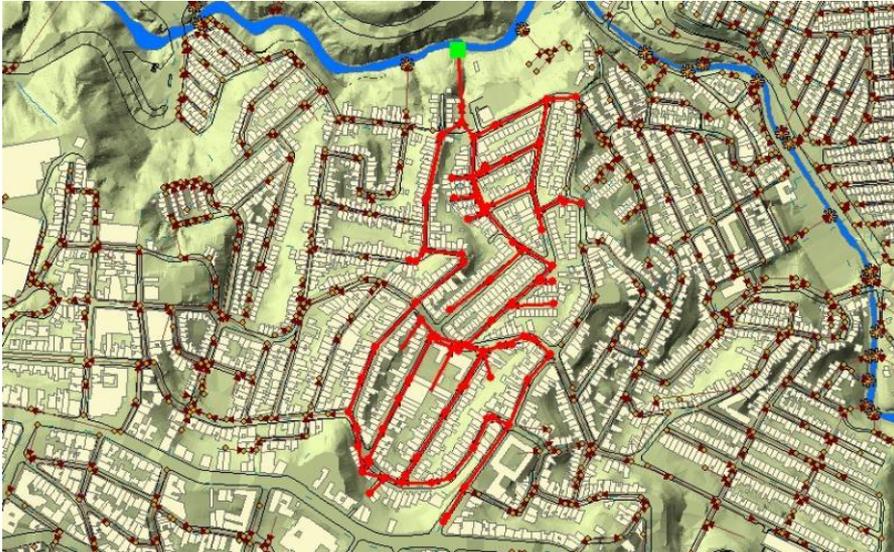
Segmento donde haya indicios de Conexiones Fraudulentas se Ingresa un tecnología Intrusiva no invasiva con el fin de:

Deteccion Exacta de conexiones/usuarios

Inventario de Conexiones/usuarios

Determinar conjuntamente con la ciudad
Cuales conexiones son legales y cuales no

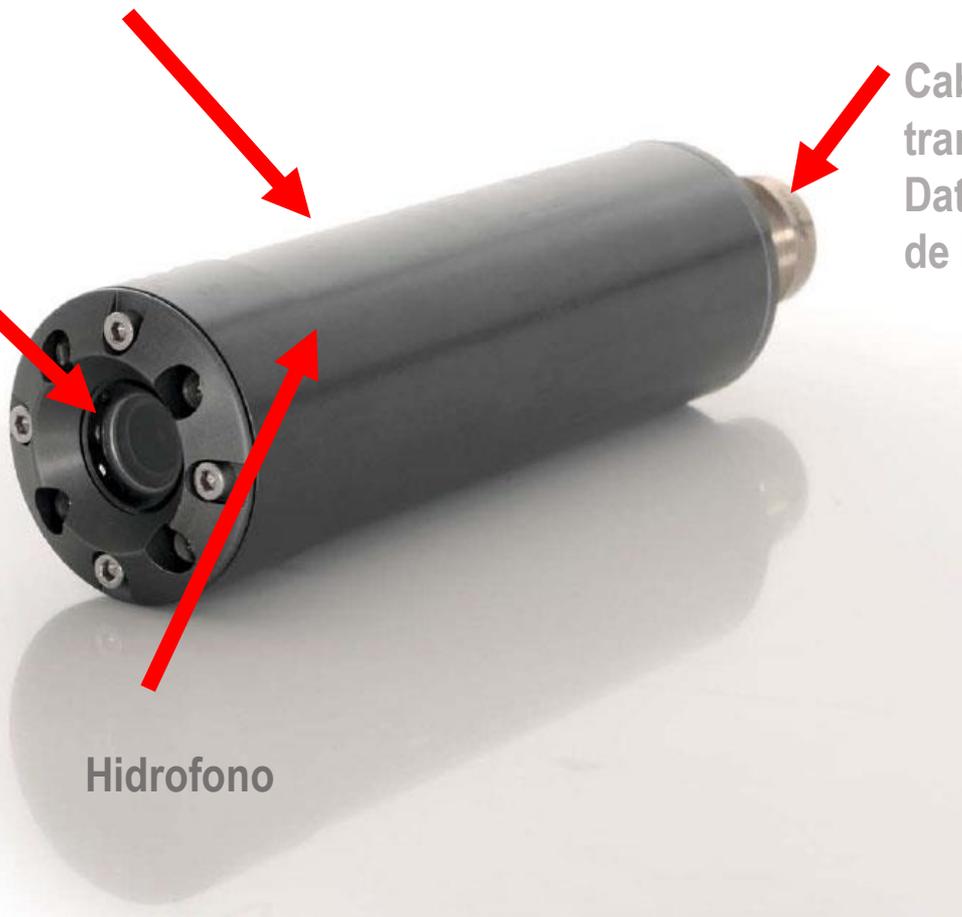
EQUIPO INTRUSIVO

Sonda Emisora de Senal

Cámara HD

Cable para
transmisión de
Datos y Medicion
de Distancias

Hidrofono

LD: Redes superiores a 12" (matrices), Autonomia 1000 Metros Lineales

INV: Redes superiores a 3" y hasta 12 "

- Camara HD
- Cable (exactitud en medición de distancias)
- sensores acústicos, hidrófonos

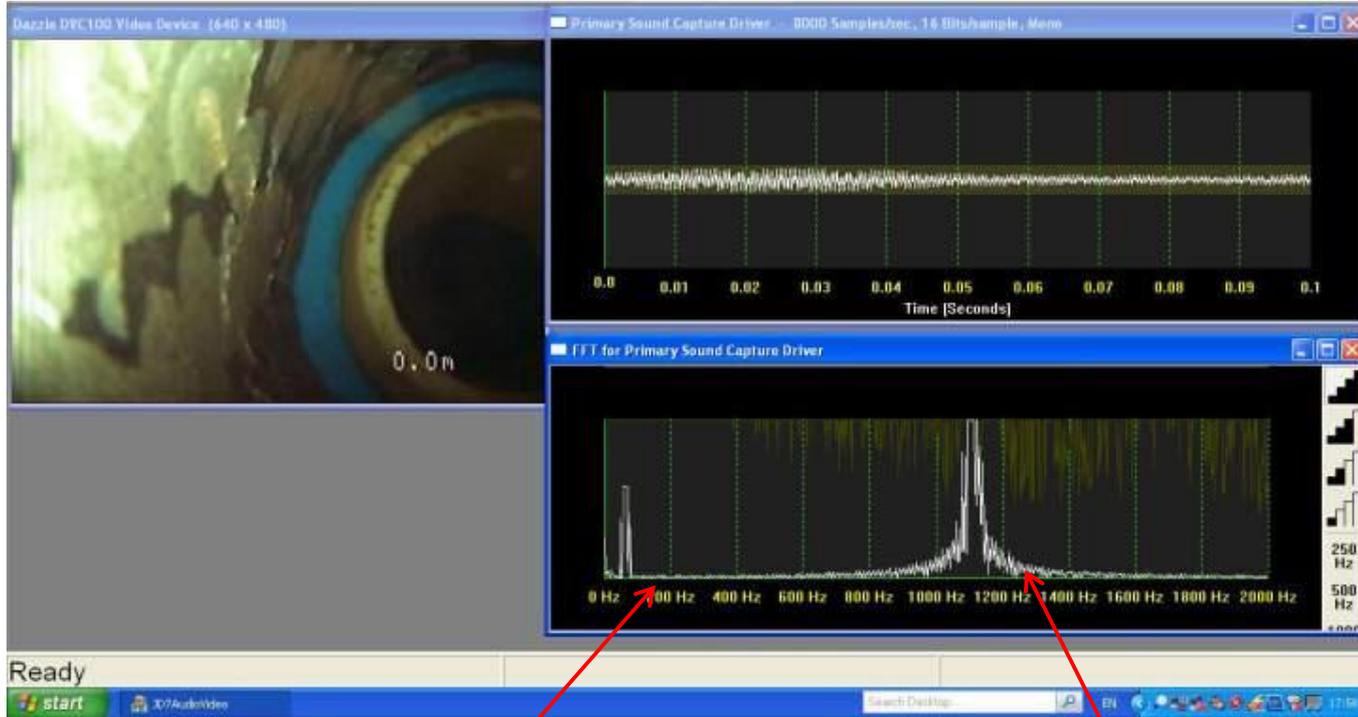
Software reconoce bajas frecuencias que el oído humano no logra reconocer.

Video y Acustico pueden ser simultaneamente vistos en la pantalla de un PC.

El Humano puede interpretar frecuencias altas

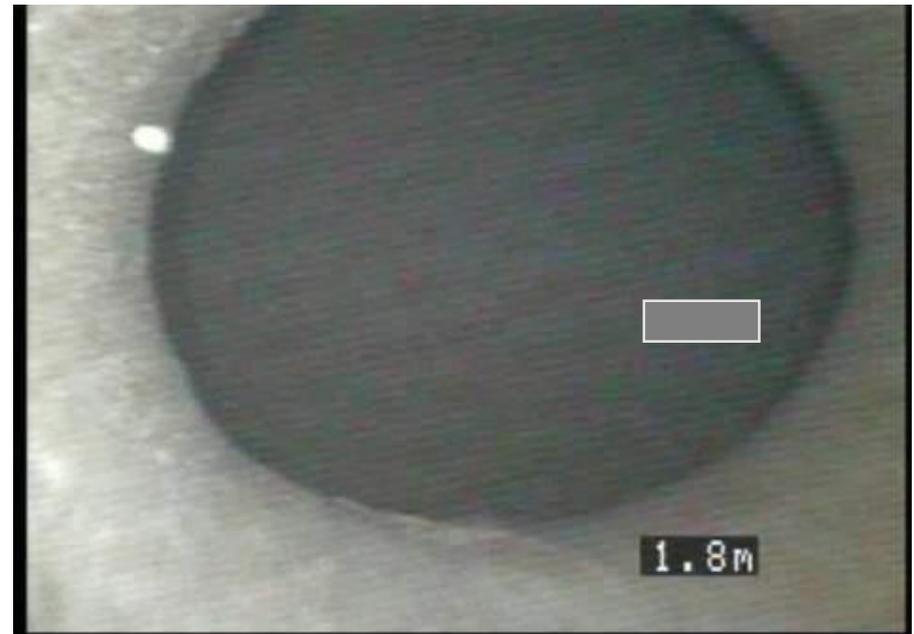
Identificacion & Localizacion
de Valvula no Documentada
(Posibilidad de uso de (GPS))

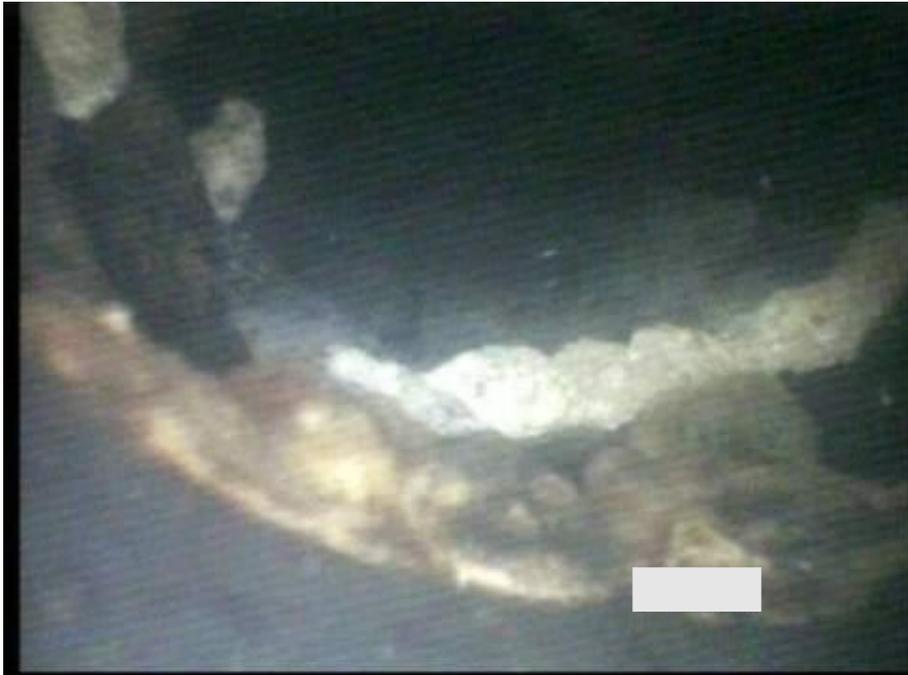
Deteccion de tuberculacion en etapas tempranas, a tiempo.

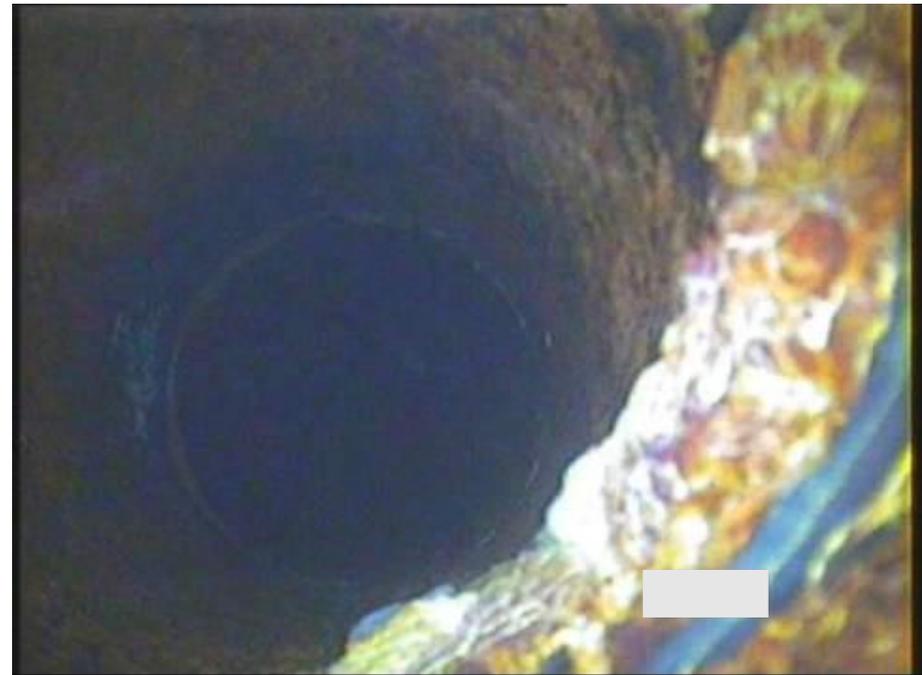
Deteccion de Tuberculacion en etapas tempranas, en juntas

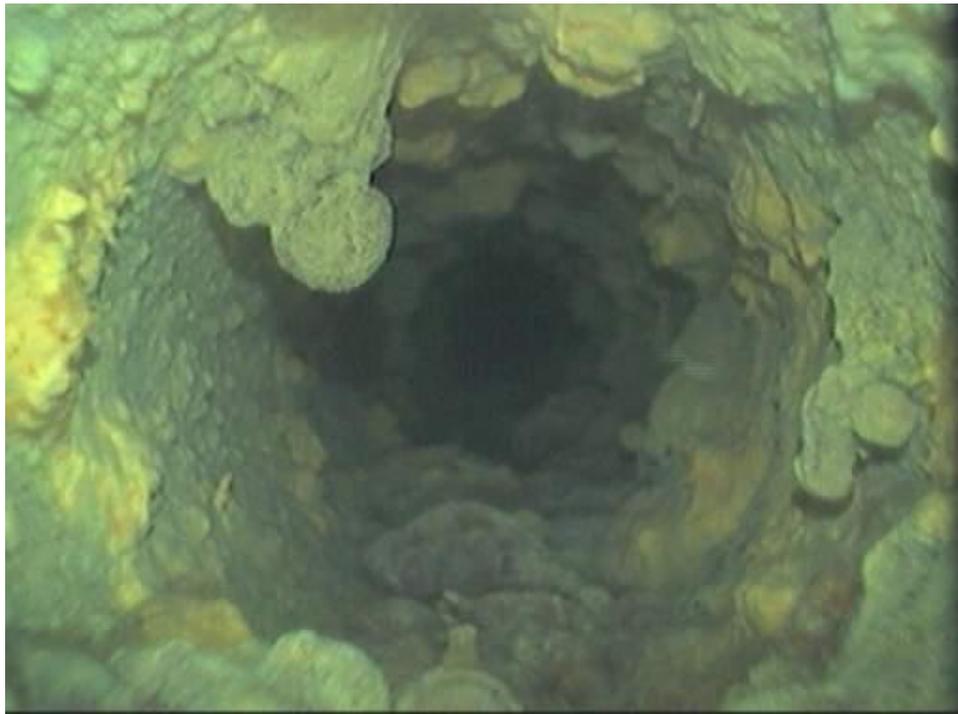
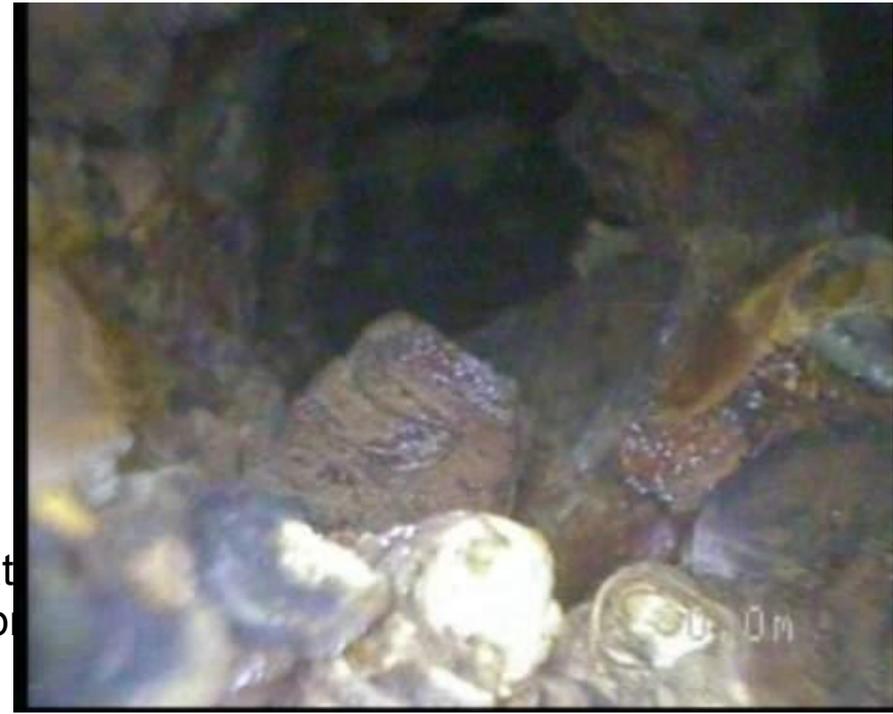
Reduccion de Capacidad Hidraulica Severa

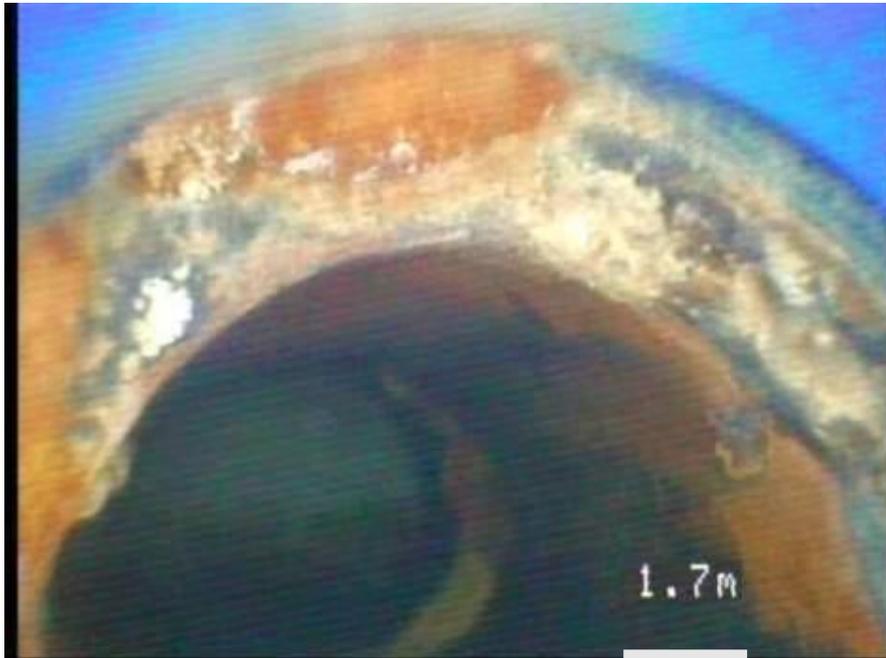
**Corrosion en junta de tuberia
Metalica**

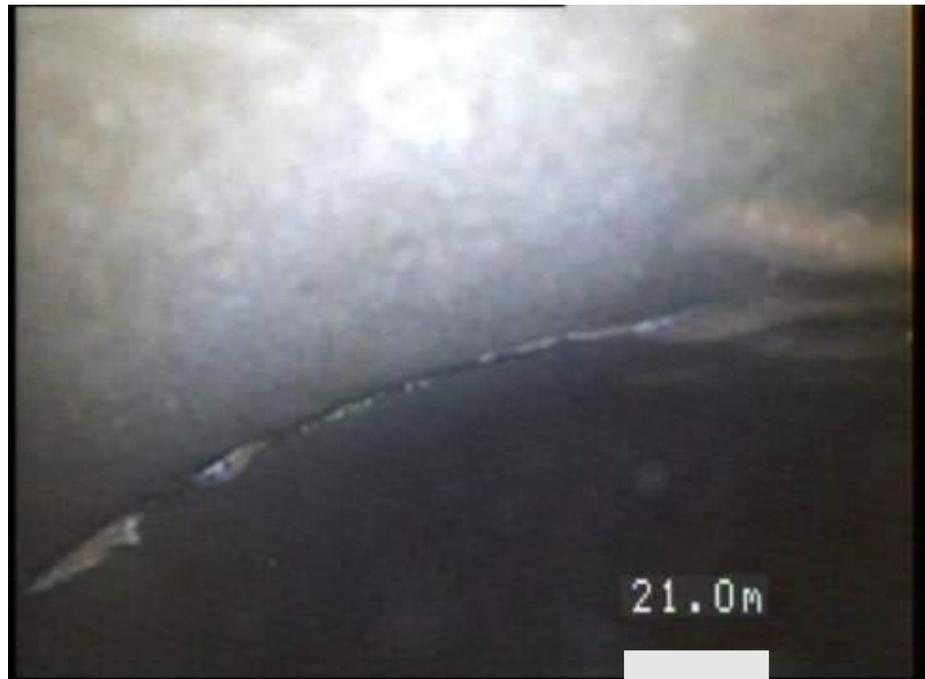
Verificacion de Junta OK

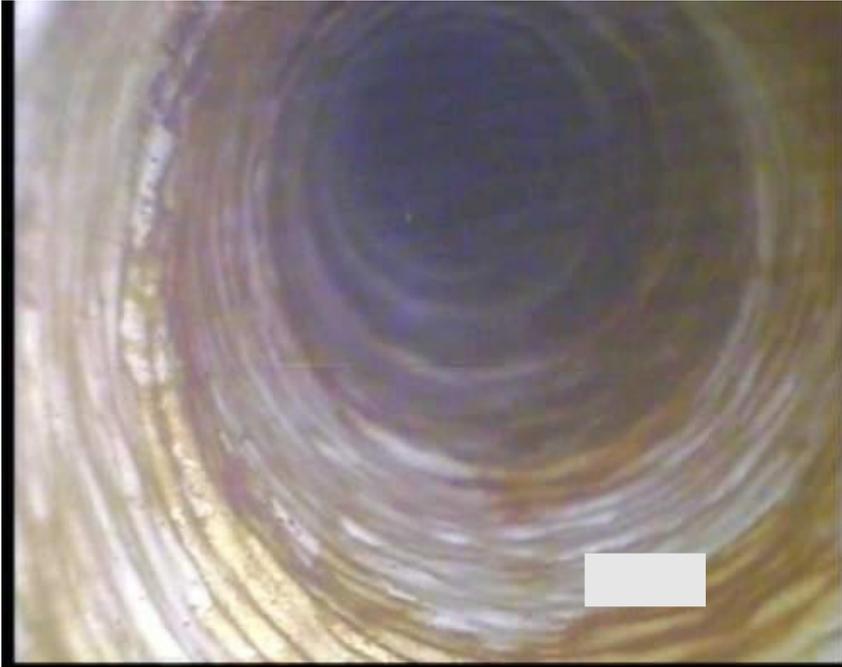
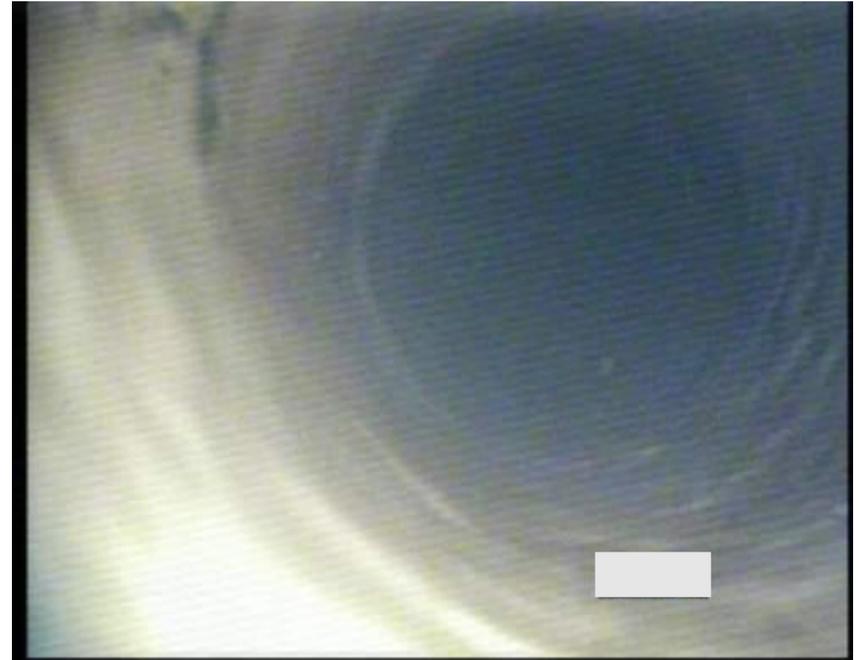
Pre Inspeccion Para Determinar Priorizacion de Rehabilitacion &
post Inspeccion para verificar

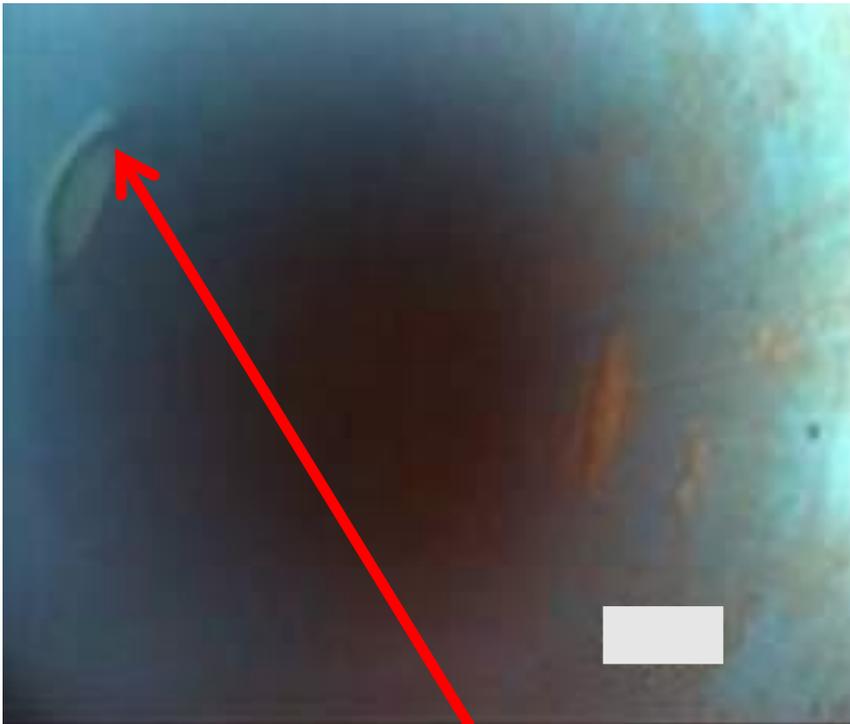
Localizacion de Conexiones

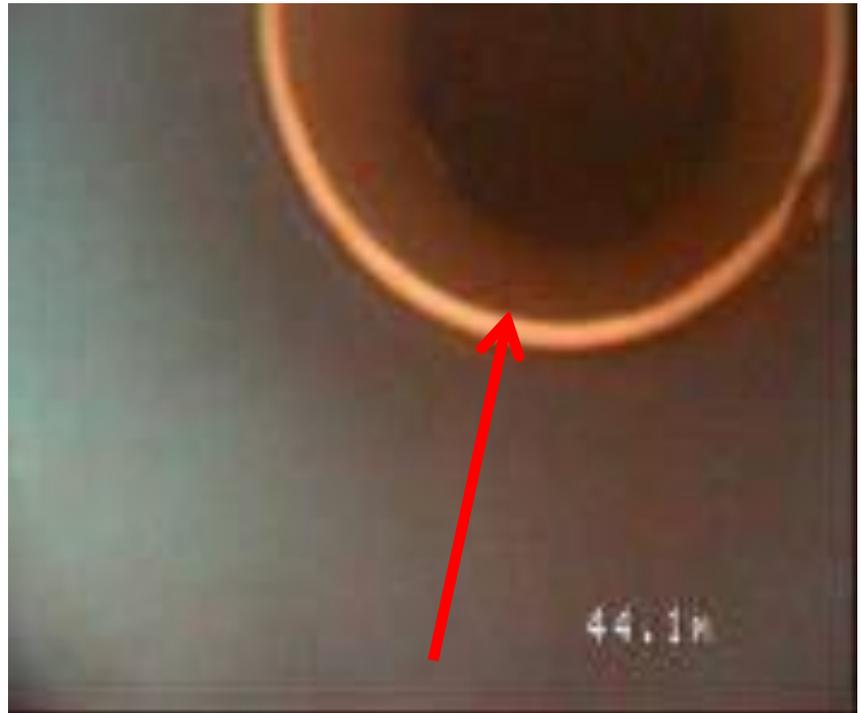
Cambio de Material, se confirma que no es una fuga a diferencia de lo que identificaria un correlador

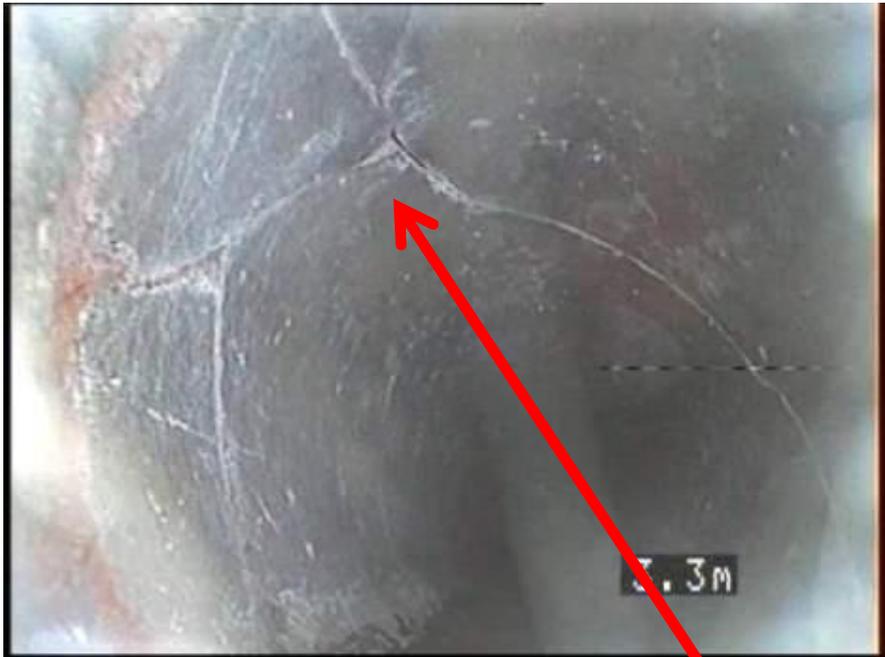
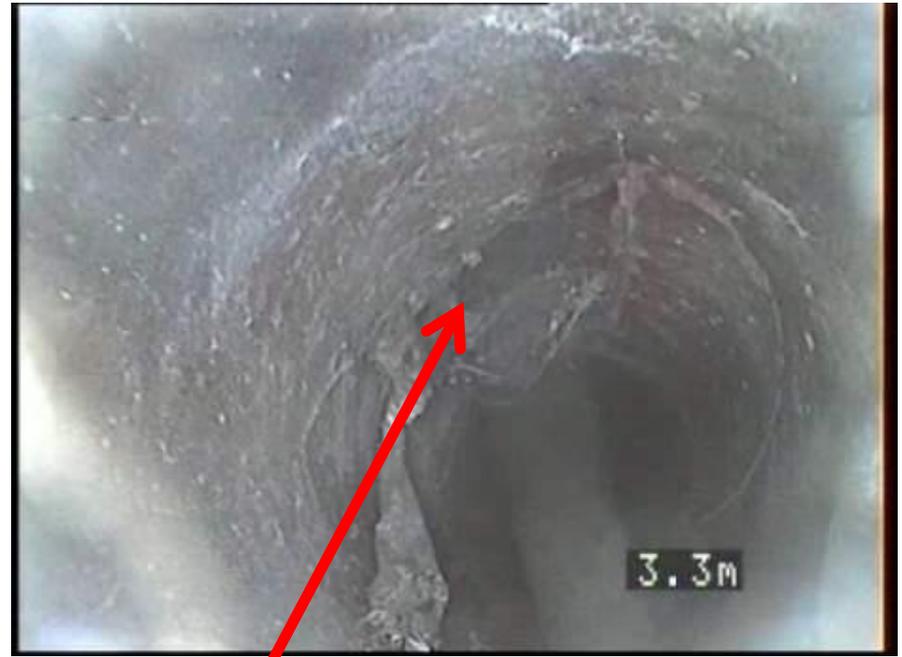
Pared de Tuberia con Roturas & Fallas

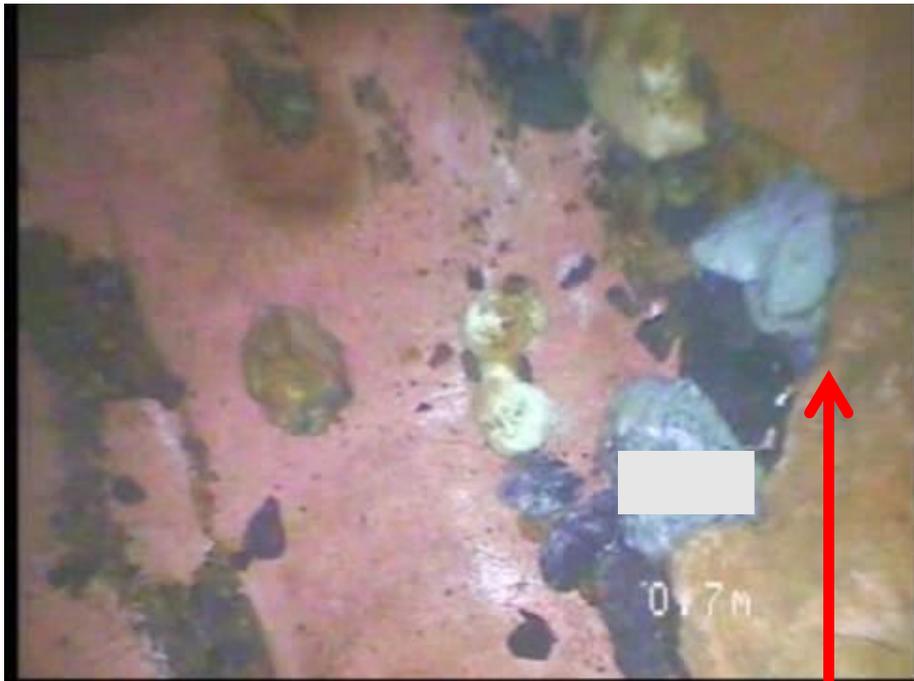
Contaminante identificado dentro de linea de acueducto (residuos de Construccion), verificacion de calidad del Agua

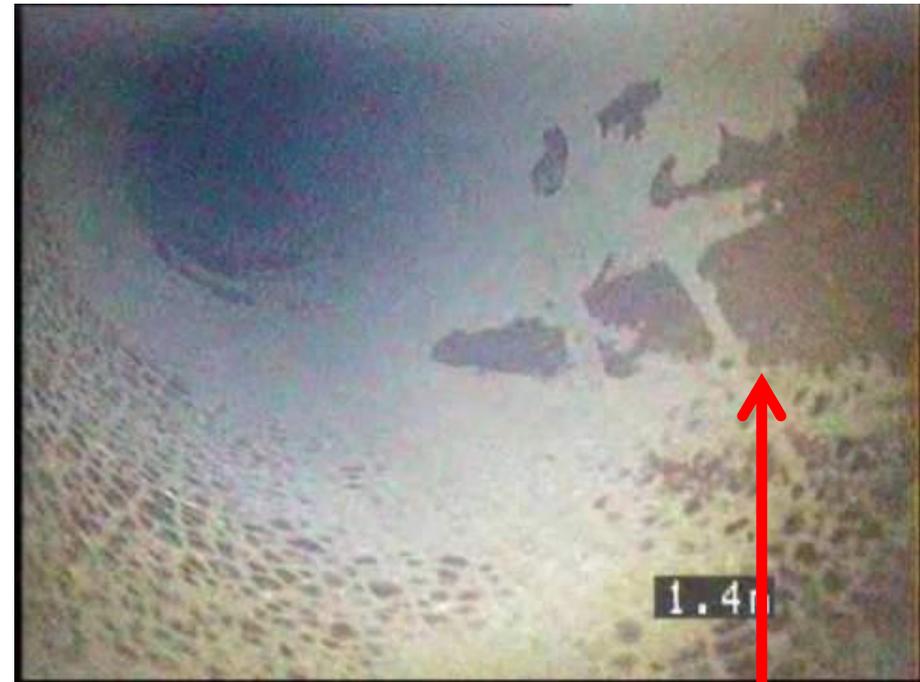
Verificacion de Reparaciones y rehabilitaciones, Datos historicos indicaban que se habia hecho rehabilitacion, Investigacion probo que no..

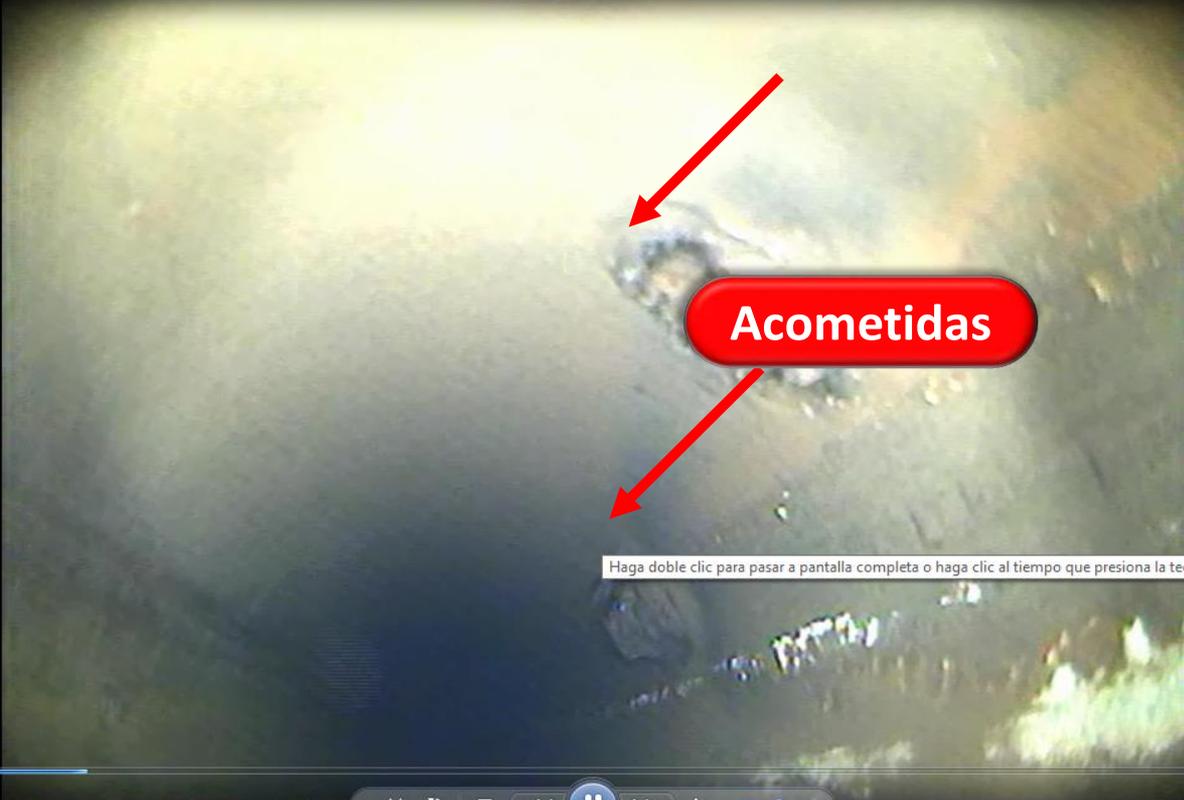
VIDEO 3 CRA 52C ENTRE 46A SUR A 47 SUR 29.06.17.REGRESO AB ZONA 4 Location : CRA 52 C ENTRE DIAG. 47 SUR Y 46A SUR

Acometidas

Distance : 28.3 m Time/Date : 11:26:00 29/06/2017
