# **RIESGOS PREVISIBLES EN LA REHABILITACIÓN DE TUBERIAS DE ALCANTARILLADO**

JUAN MANUEL GÓMEZ LÓPEZ

## **INGENIERIA CIVIL**

**UNIVERSIDAD MILITAR NUEVA GRANADA**

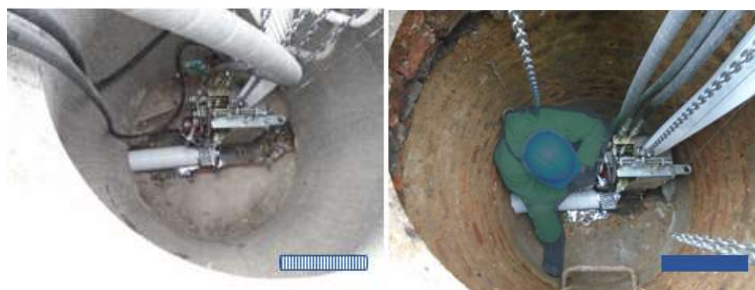
*Figura 5. Máquina de bobinado en pozo de inspección Inicial. Fuente: Propia*

4. Ubicación de máquina de bobinado en pozo: Ingresar la máquina de bobinado en el pozo de inspección inicial y ubicarla frente a la tubería huésped (*ver figura 5*), realizar las correcciones de nivelación de la máquina de bobinado, para que una vez inicie el enrollado de la cinta, esta ingrese sin dificultad y no se generen fricciones que podrían generar desgaste prematuro de la pared externa de la tubería enrollada largo del tramo.

Al interior del pozo de inspección se encontrará un operario vigilante y atento de las correcciones y correcto funcionamiento de la máquina de bobinado, por lo cual se recomienda seguir y acatar todas las recomendaciones de seguridad y salud en el trabajo para espacios confinados.

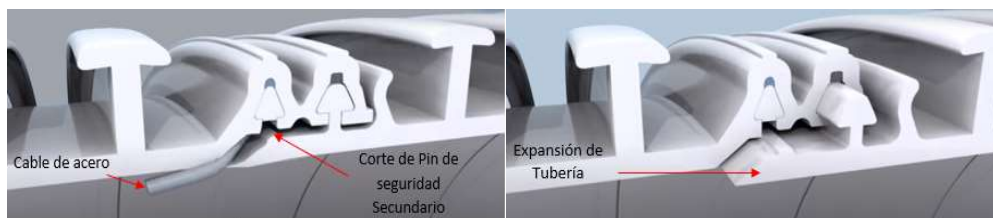
*Figura 7. Perfil de tubería con corte de cable de acero. Sekisui Chemical Co.Ltd. (2020).*

8. Expansión: Para iniciar la expansión primero se debe realizar la retracción del cable de acero por medio de cabrestante, para que comience a cortar el pin de seguridad secundario de la cinta PVC permitiendo que la tubería se amplíe y tome el diámetro interno de la tubería huésped (*Ver figura 7*). Durante la expansión la máquina de bobinado continuara enrollado cinta y aplicando par de torsión hasta lograr que la tubería enrollada elimine el espacio anular entre esta y la tubería huésped.

Se debe dejar una separación prudente (Dependerá de las recomendaciones del fabricante de la cinta de PVC y el diámetro de la tubería) entre el corte del pin de seguridad secundario y el inicio de la expansión, para que la tubería tenga el tiempo suficiente para acomodarse y eliminar el espacio anular.

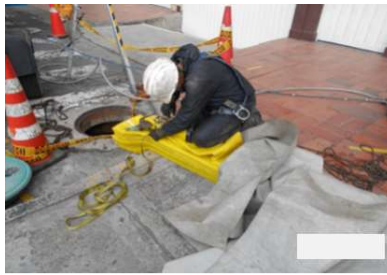
*Figura 8. Conexión en manga para alado. Fuente: propia.*

3. Unir la punta de cuerda guía ubicada en el pozo de inspección inicial al cable de acero del cabrestante e iniciar a alar la cuerda guía hasta que el cable de acero del cabrestante se encuentre en el pozo de inspección final.
4. Alistamiento del revestimiento: en un extremo de la manga previamente impregnada de resina, realizar una conexión a un gancho (*Ver figura 8.*) para transmitir la tensión por el alado y unir al gancho del cable de acero del cabrestante. De acuerdo a ASTM 2019. (2003) dependiendo de la longitud de la manga se deberá realizar varios dobleces en la longitud de la manga antes de ingresarla al pozo de inspección para facilitar su inserción en la tubería existente.

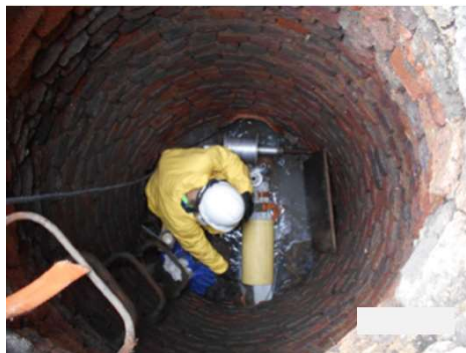
*Figura 9. Excedente en manga. Fuente: propia*

5. Ubicar en el fondo de ambos pozos de inspección, a media altura de la tubería a rehabilitar ubicar rodillos guía anclados a las paredes del pozo, que servirán para facilitar la inserción y guiar el alado de la manga impidiendo que friccionen con partes del pozo o de la tubería existente al ingresarla.
6. Iniciar alado de la manga por medio del cabrestante, de acuerdo a NS 152. (2020) se dejará entre 30 y 60 cm de excedente (*Ver figura 9*) en cada extremo para la ubicación de las válvulas de tapón e inflado.

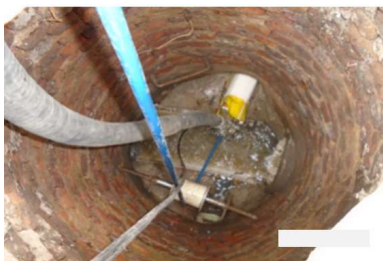
*Figura 10. Montaje de válvula e inyección de aire. Fuente: propia*

11. Inyectar aire comprimido al interior de la manga a través de una conexión en la válvula ubicada en el extremo o pozo de inspección inicial (*ver figura 10*) y apoyándose de otro compresor en el extremo opuesto, este último para grandes diámetros y/o longitudes extensas. Se debe contar con un compresor que cumpla con los requisitos de trabajo mínimos, debido a que este operara durante toda la instalación una vez inicia el inflado de la manga hasta terminar el curado. De acuerdo a ASTM F2019. (2003) el fabricante de la manga determinara los valores

mínimos y máximos del inflado de la manga para que esta no sufra deformaciones por falta de presión, ni fatiga por excesos de presión.
