# Rehabilitación de Alcantarillado Sanitario en La Chala Guayaquil - Ecuador

## GUAYAQUIL - ECUADOR

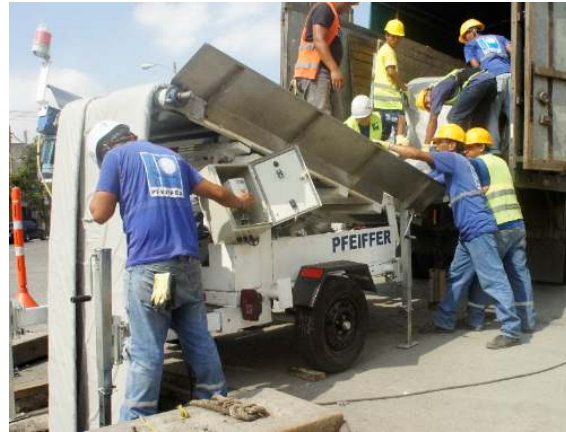
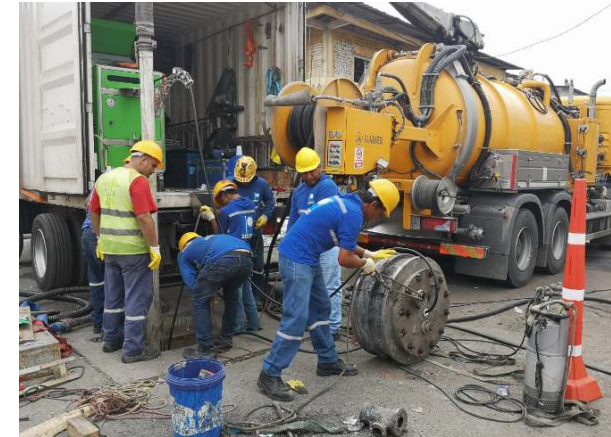
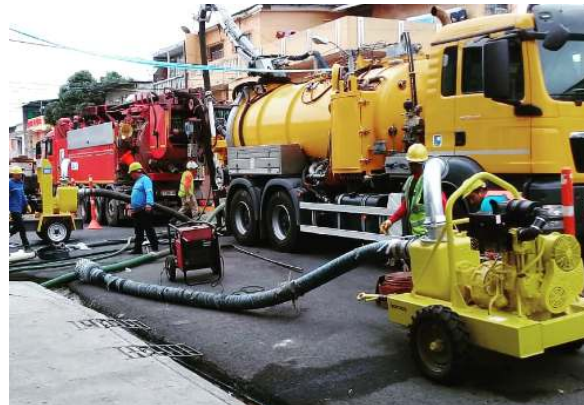
- La línea principal “Colectores”
  - 40km de tuberías de concreto DN200-1400mm
  - Longitud promedio: 90m
  - Profundidad desde 3 a 10m
  - 100% a ser rehabilitado

- TECNOLOGÍAS SIN ZANJA UTILIZADAS:
  - 95% Rehabilitado con CIPP
  - 4% con Pipe Bursting dinámico
  - 1% con zanja

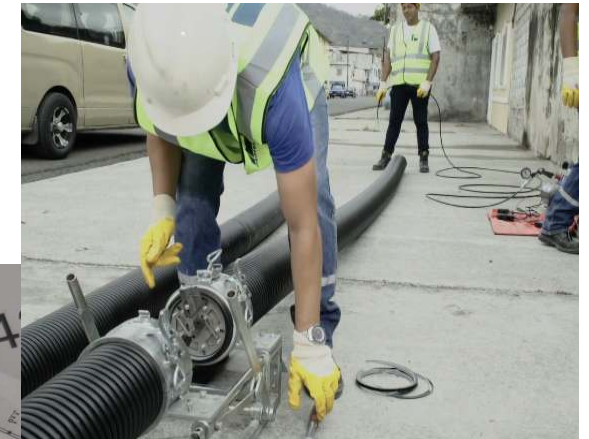
- Las líneas intermedias "tirantes"
  - 10 km de tubería de concreto DN200mm
  - Longitud promedio: 10 m
  - Profundida desde 1 a 3m
  - 100% a ser rehabilitado
- TECNOLOGÍAS SIN ZANJA UTILIZADAS:
  - Proyecto previsto CIPP & PB
  - 95% rehabilitado con Sliplining
  - 5% con zanja abierta

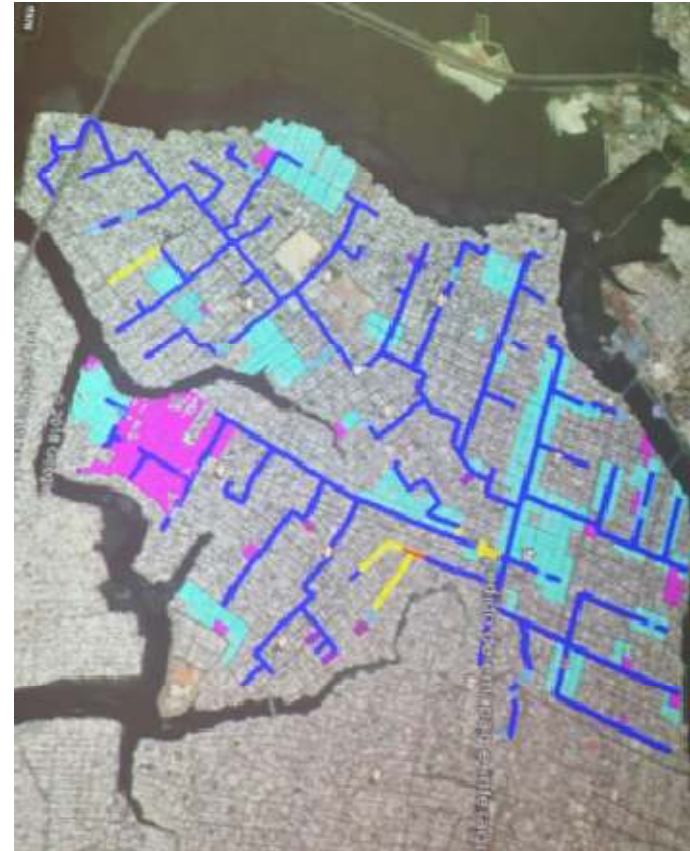
- 120 km de limpieza e inspección CCTV
- 70 km de rehabilitación – CIPP con curado UV
- 20 km de rehabilitación - Pipe bursting
- 10 km of Sliplining
- 500 cámaras rehabilitadas

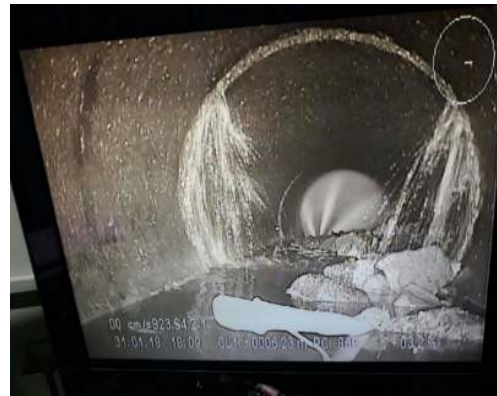
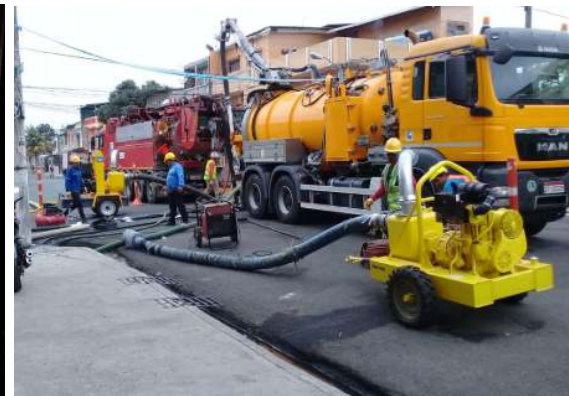
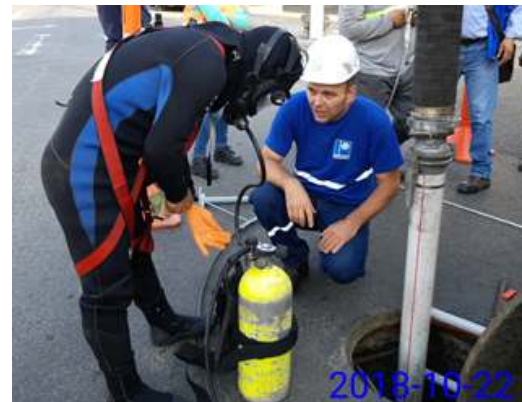
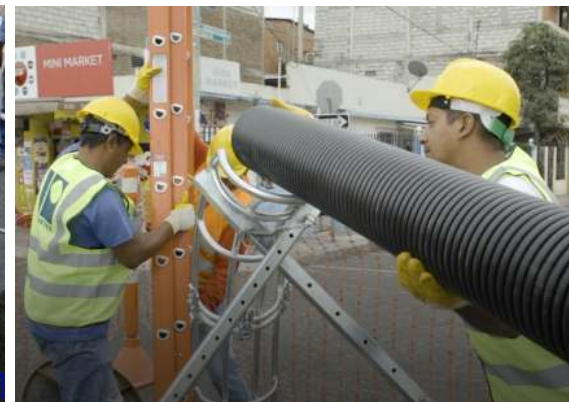
### 1. Problemas técnicos:

- 1.1. Información errónea – ej.: diámetros y longitudes
- 1.2. Tecnologías equivocadas – ej.: CIPP&PB en pequeñas longitudes
- 1.3. Gran volumen de agua y sedimentos

- ✓ Crear stock de Liner con diferentes diámetros
- ✓ Buzos
- ✓ Limpieza y CCTV → Rehabilitación
- ✓ Cambio de tecnologías. Ej. Sliplining utilizando Renos Pipes

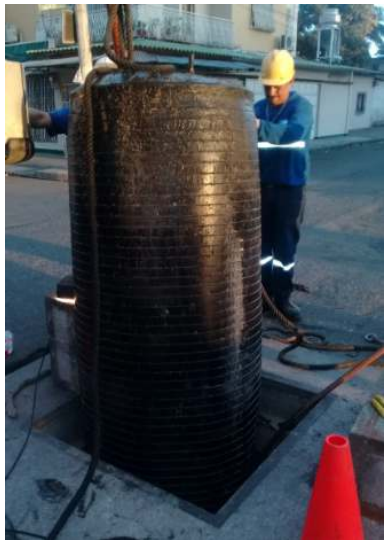
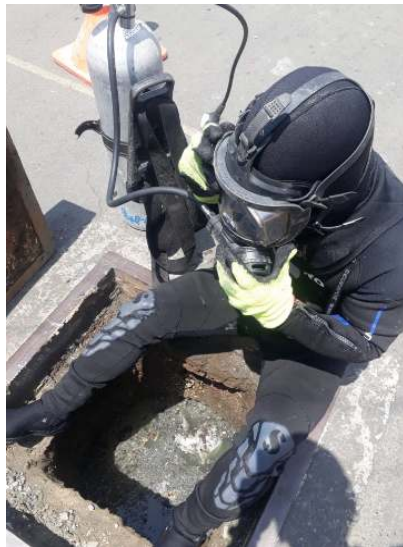
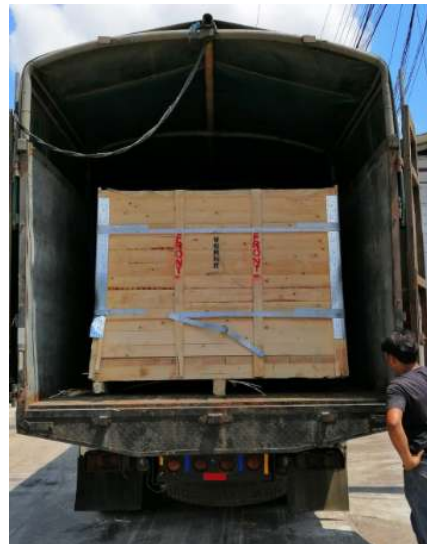
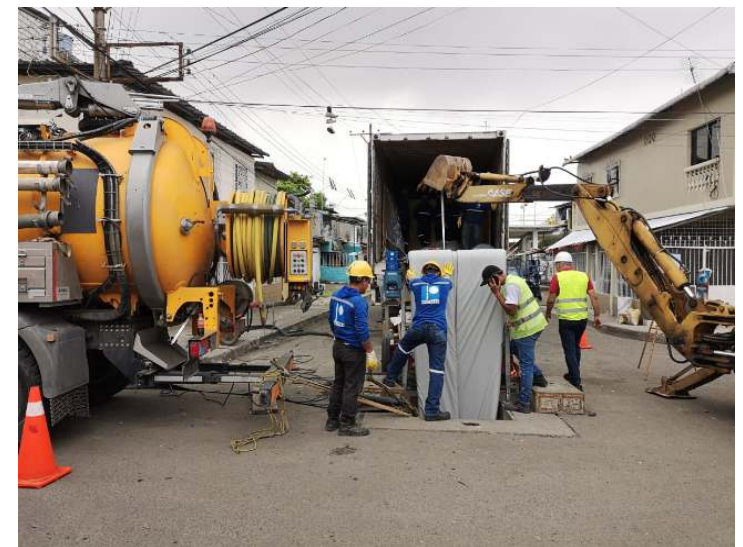
## CASO DE ESTUDIO 1 – CIPP en DN1400mm con longitudes sobre 183m

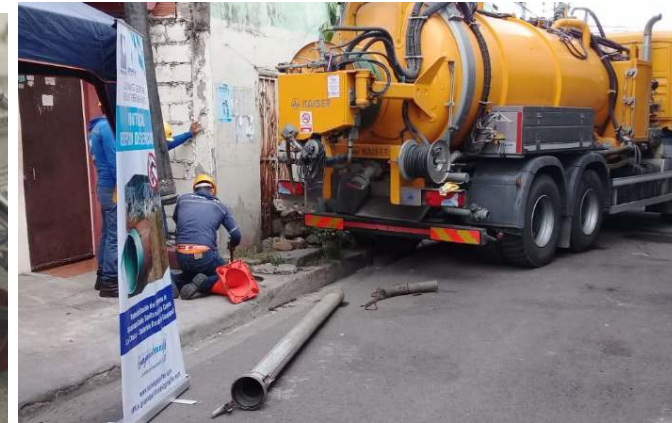
- PROYECTO ORIGINAL:
  - Diámetro = 160mm
- PROBLEMAS / SOLUCIONES:
  - Alto riesgo de que se atasque el tren de luces
  - Utilizar equipo LED?
    - Longitudes de instalación muy limitadas
    - Largos tiempos de entrega
- SOLUCIÓN: Tren de luces PROKASRO a medida

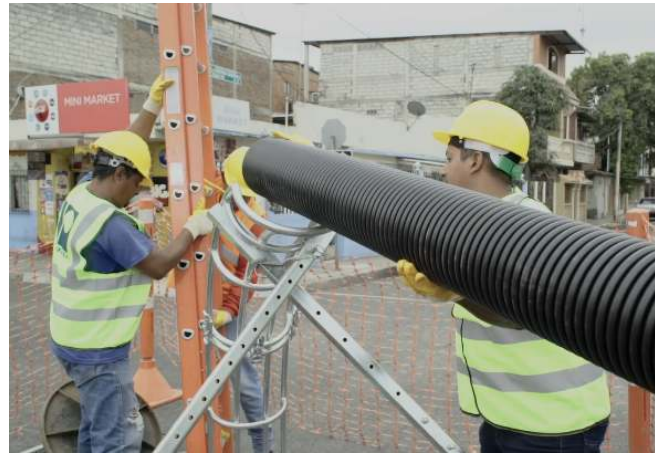
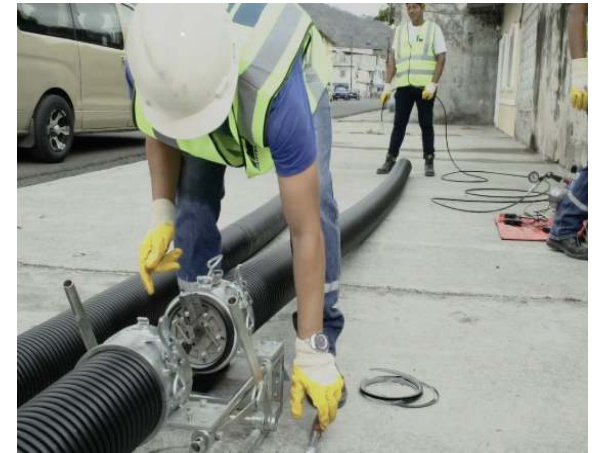
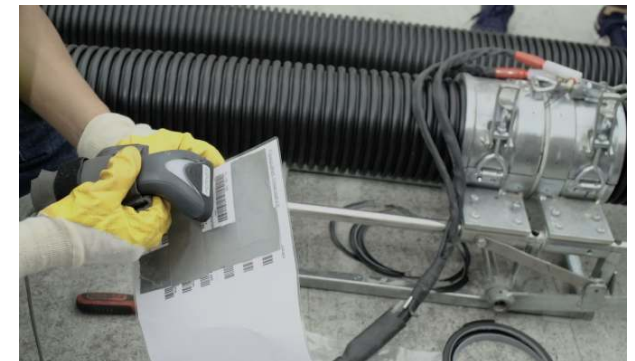
- Diámetro = 200mm
- Longitudes = 10m
- CIPP o Pipe Bursting

- Utilizar equipo LED para CIPP?
- Utilizar PB en pequeñas longitudes

- SOLUCIÓN: Tubería PPC RENOS de alta flexibilidad y bajo radio de curvatura con lechada en el espacio interior DN175mm
