AVENIDA GENERAL SAN MARTINS: ESTUDIO DE CASO EN BRASIL

Entre todos los desafíos que CIPP ya ha presentado, IMPREG GmbH enfrentó el más grande en la ciudad de Salvador Bahía, Brasil. Como pozos de registro de 8 metros de profundidad, diámetros de 1200 y 1750 mm, con nivel freático detectado a 96 cm de profundidad e interceptores extremadamente deteriorados, la obra en la Avenida San Martin culminó con completo éxito luego de 24 instalaciones en tales condiciones.

TECNOLOGÍA UTILIZADA *CIPP (CURED IN PLACE PIPE) CON CURADO UV*

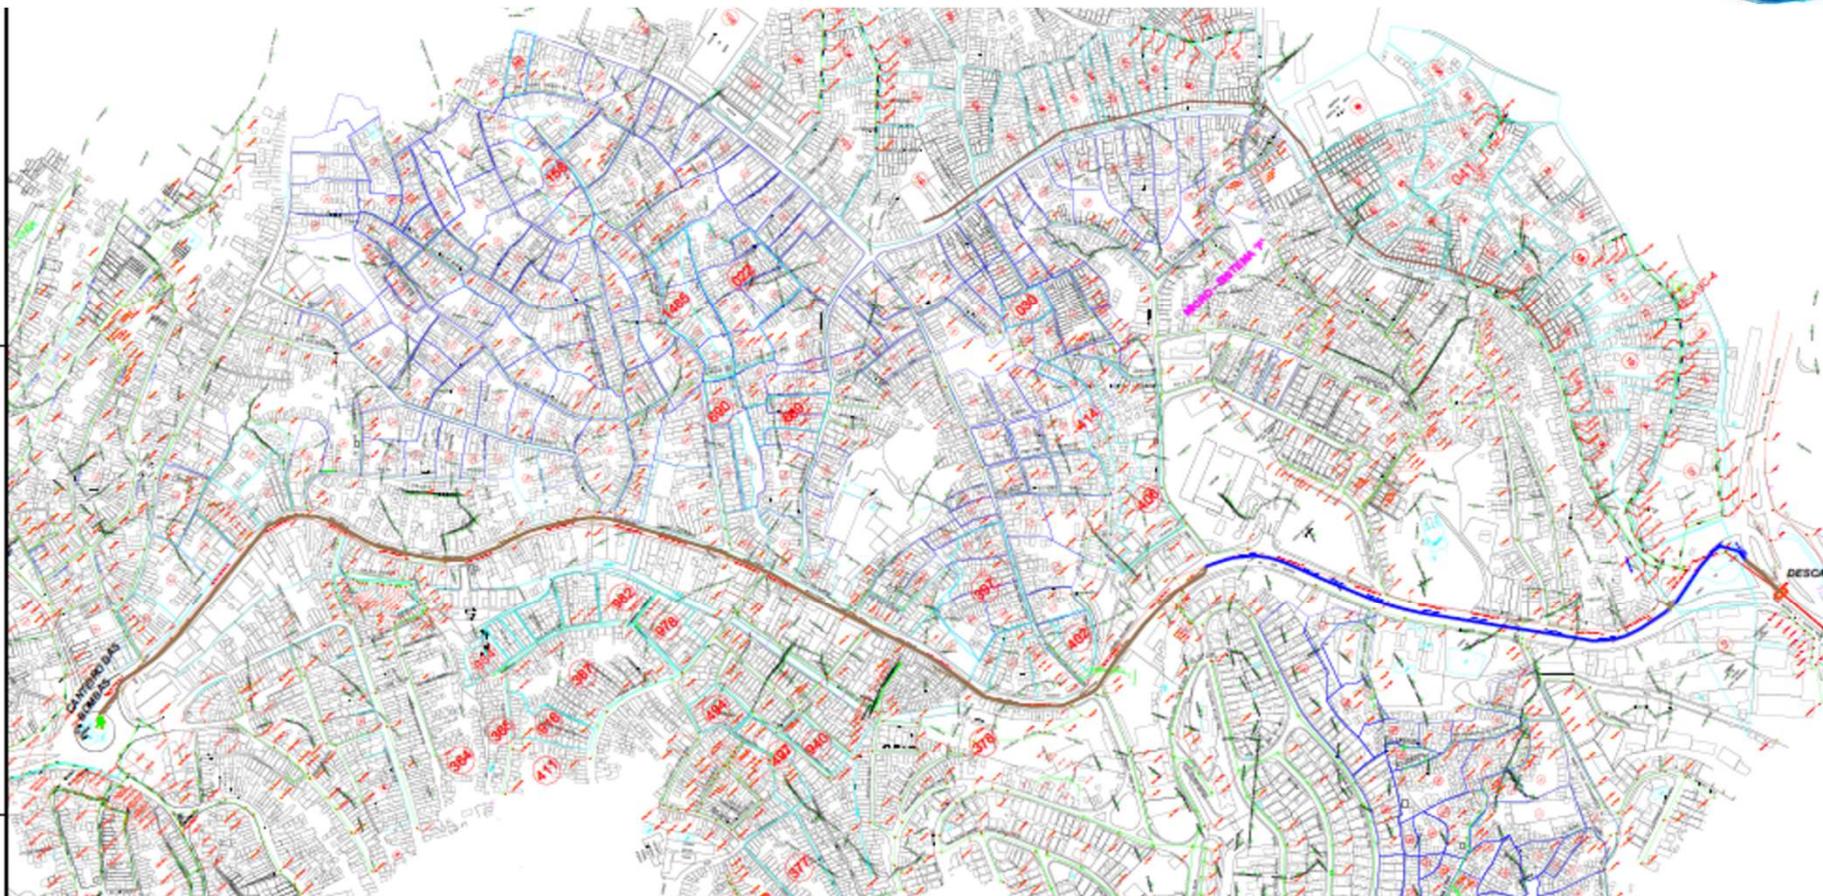
24 INSTALACIONES SEGUIDAS

Extensión total de: 2.403,70 M

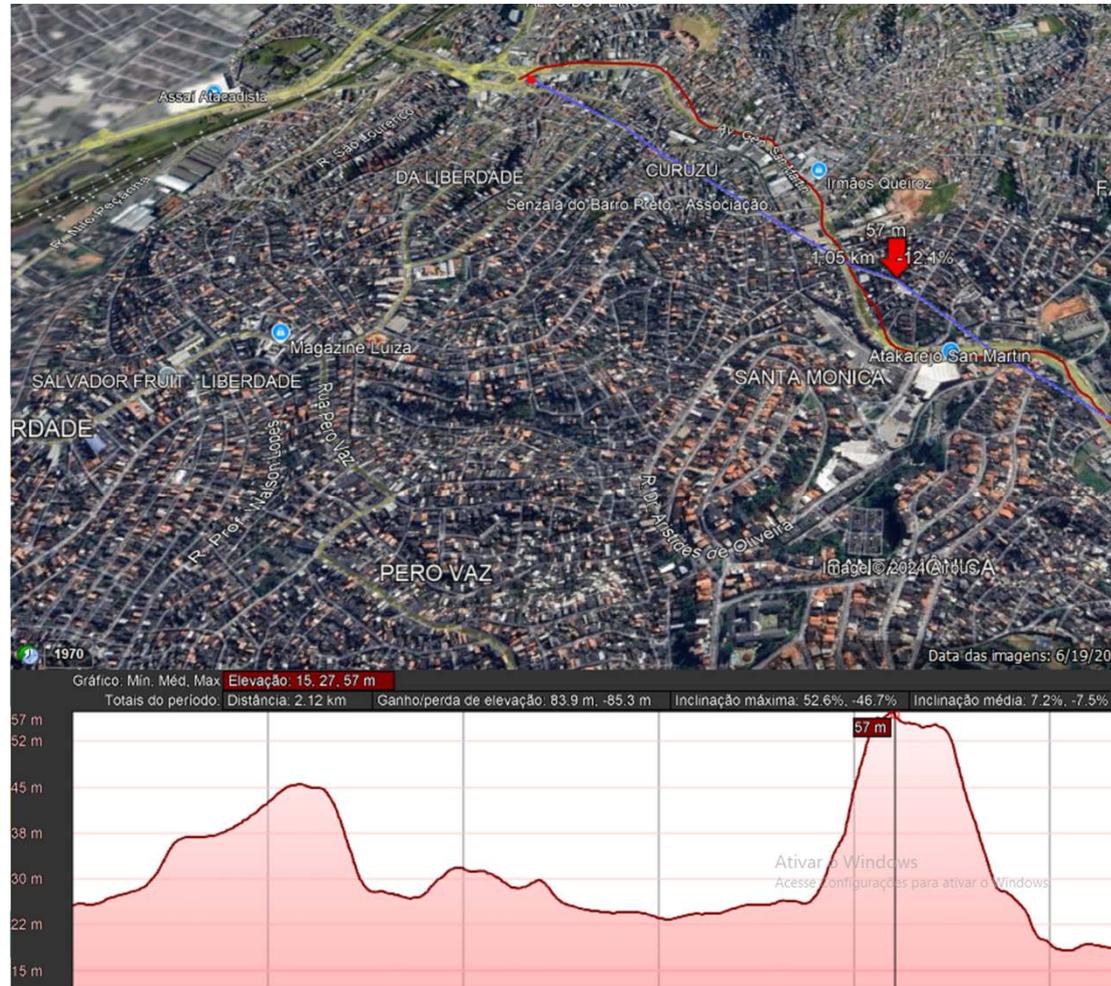
GRAND PENDIENTE EN LA AVENIDA

Elevaciones mínimo, promedio y máximo: 15, 27 y 57 M

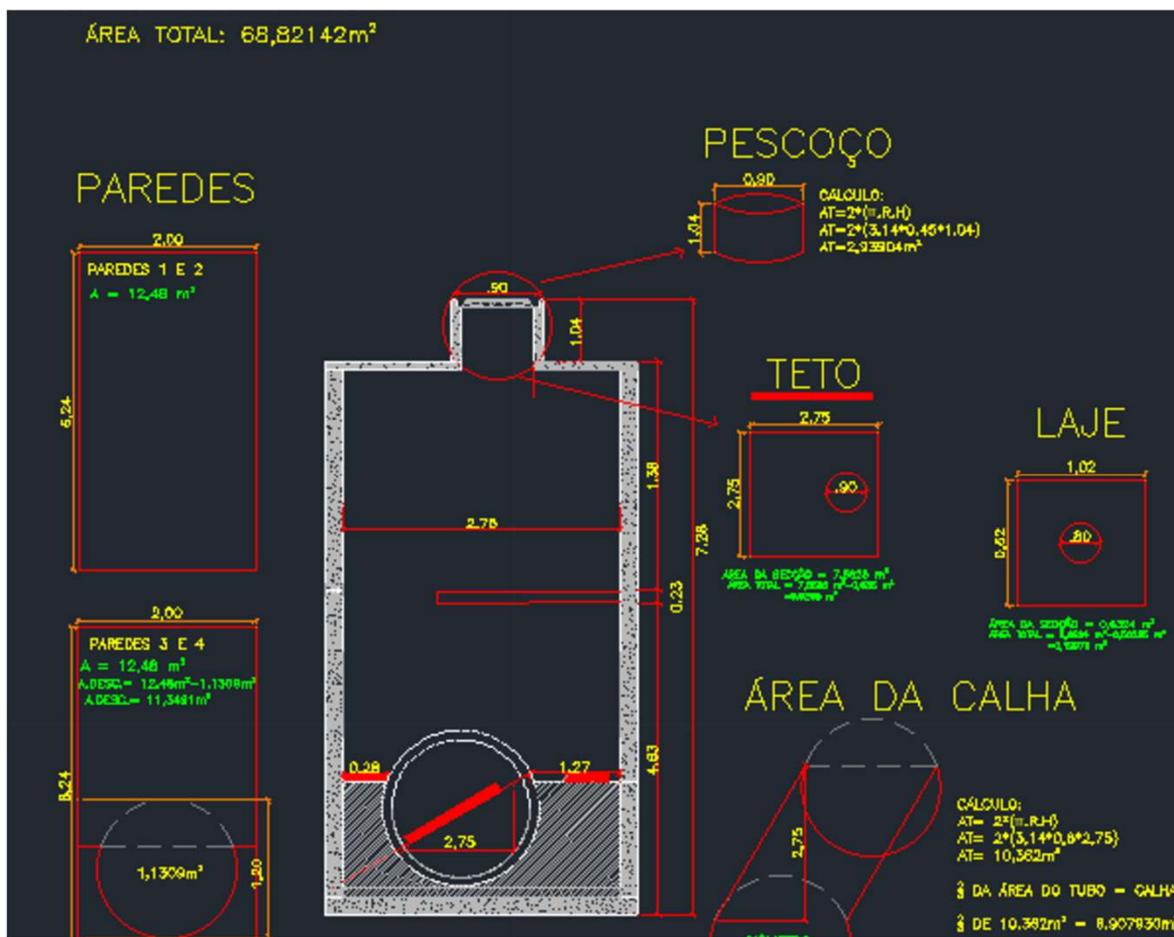
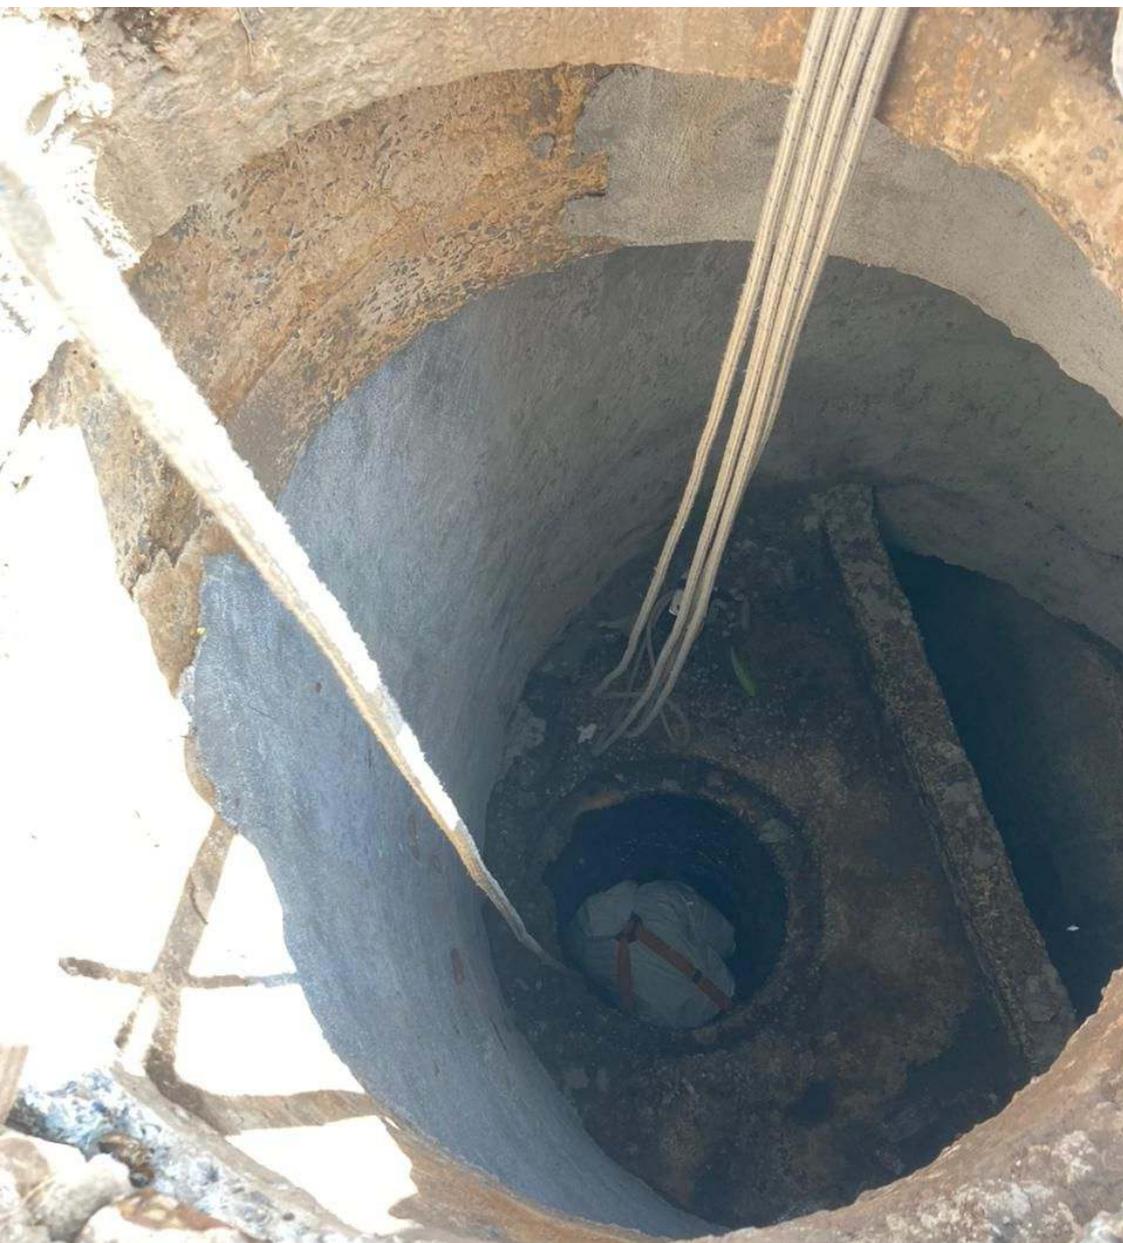
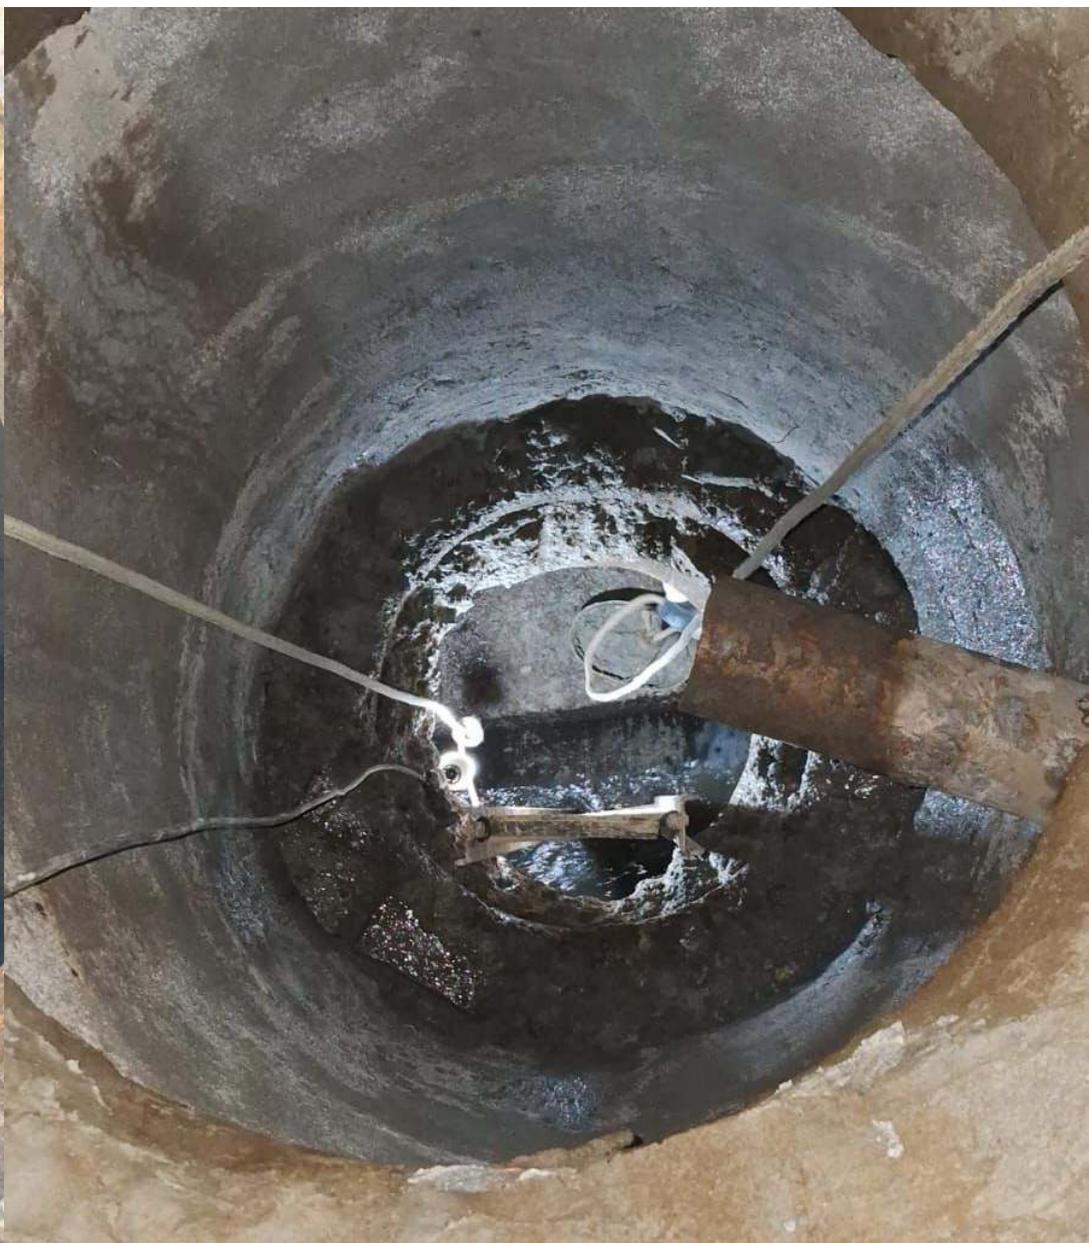
PROFUNDIDAD DE LOS POZOS DE REGISTRO

Un solo pozo de registro, como en el ejemplo siguiente, tiene aproximadamente 69 m² de área y 7,28 m de profundidad.

Las profundidades variaron de 5 a 8 metros.

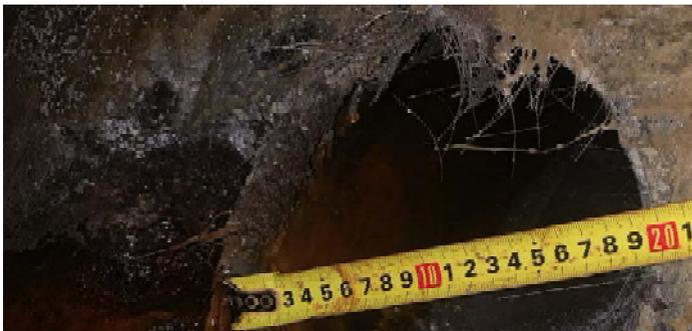
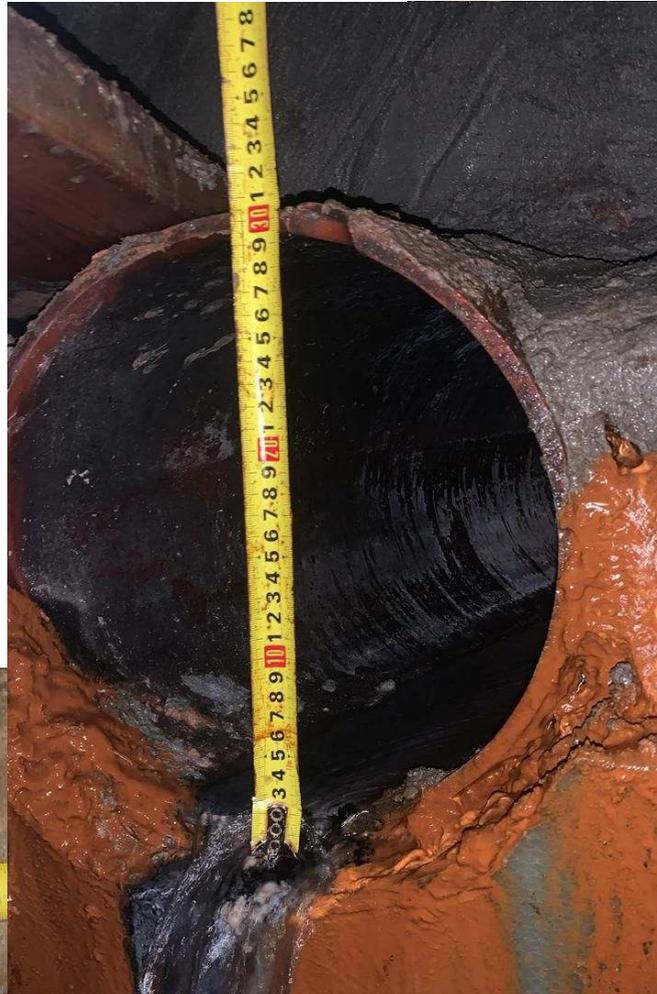
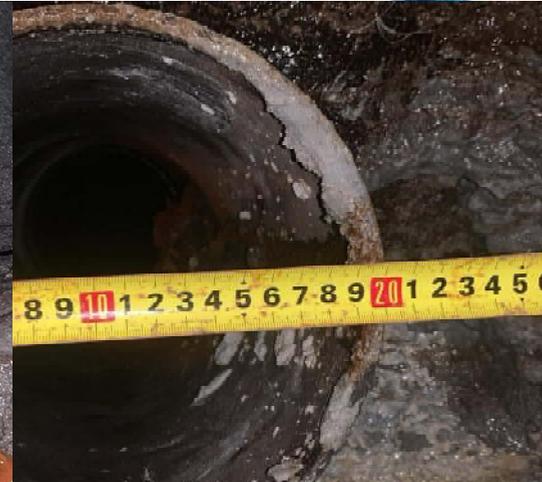
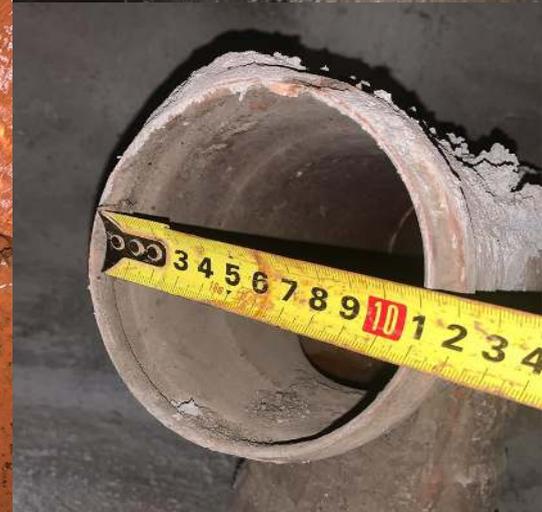
CONTRIBUCIONES “SECUNDARIAS” E INDIRECTAS

- A lo largo de los tramos se encontraron conexiones indirectas y perpendiculares, por eso los fluidos dentro de los interceptores no fueron contenidos completamente, incluso con el éxito del *bypass* de la red;
- Además, el flujo interno fue mayor a lo esperado en el proyecto proporcionado por el cliente - un riachuelo aumentó el caudal en estos.

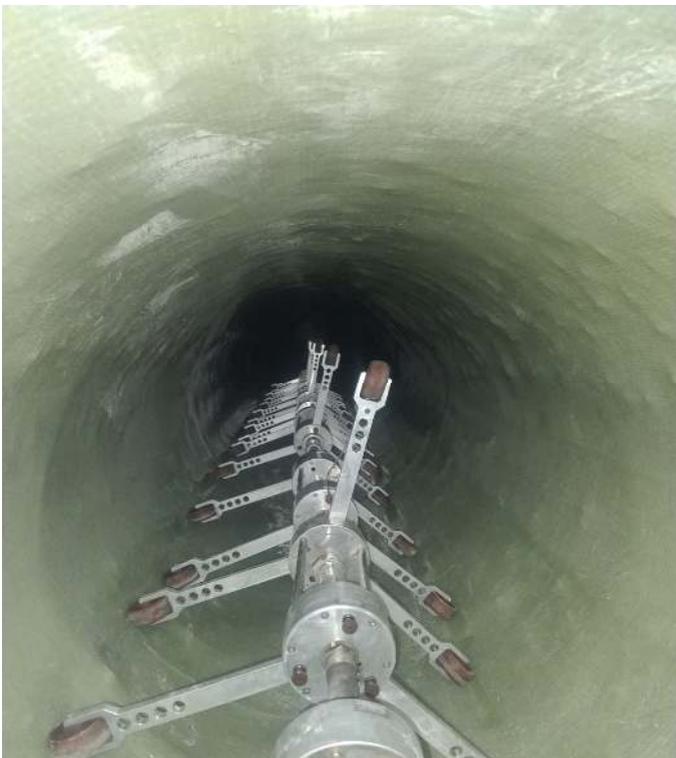
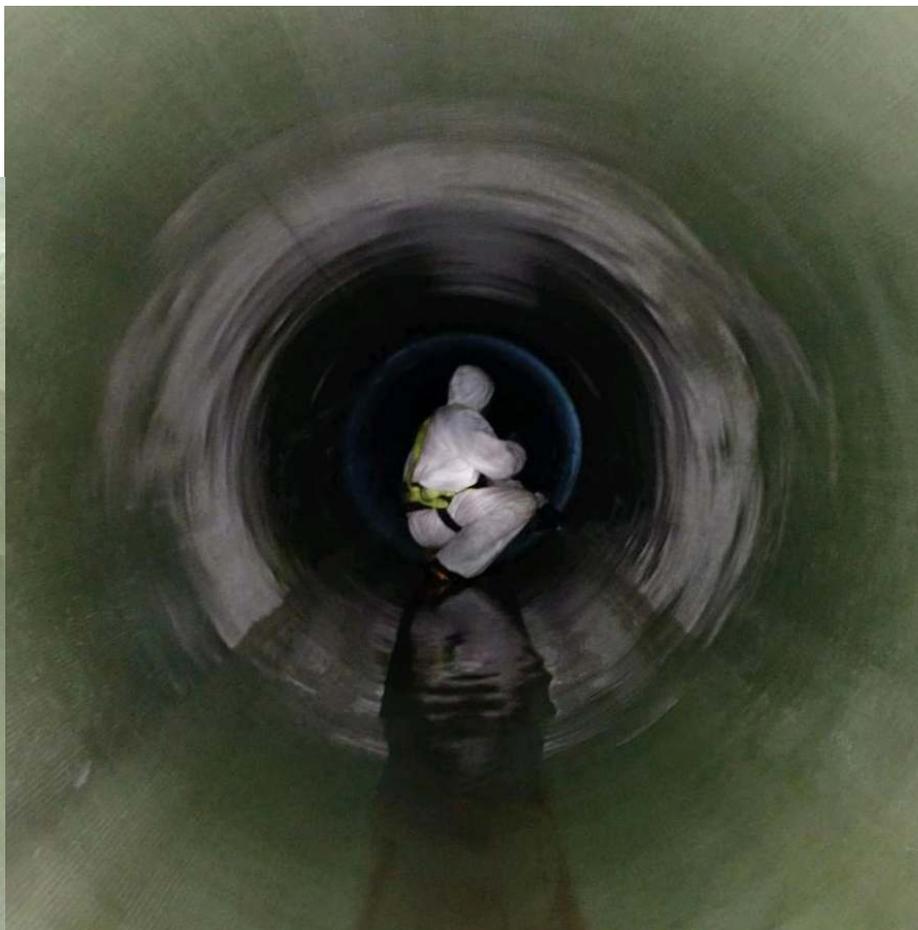
GRAN DIÁMETRO DE INTERCEPTORES

En total, 23 instalaciones en redes de 1200mm de diámetro, y 01 instalación de 1750mm

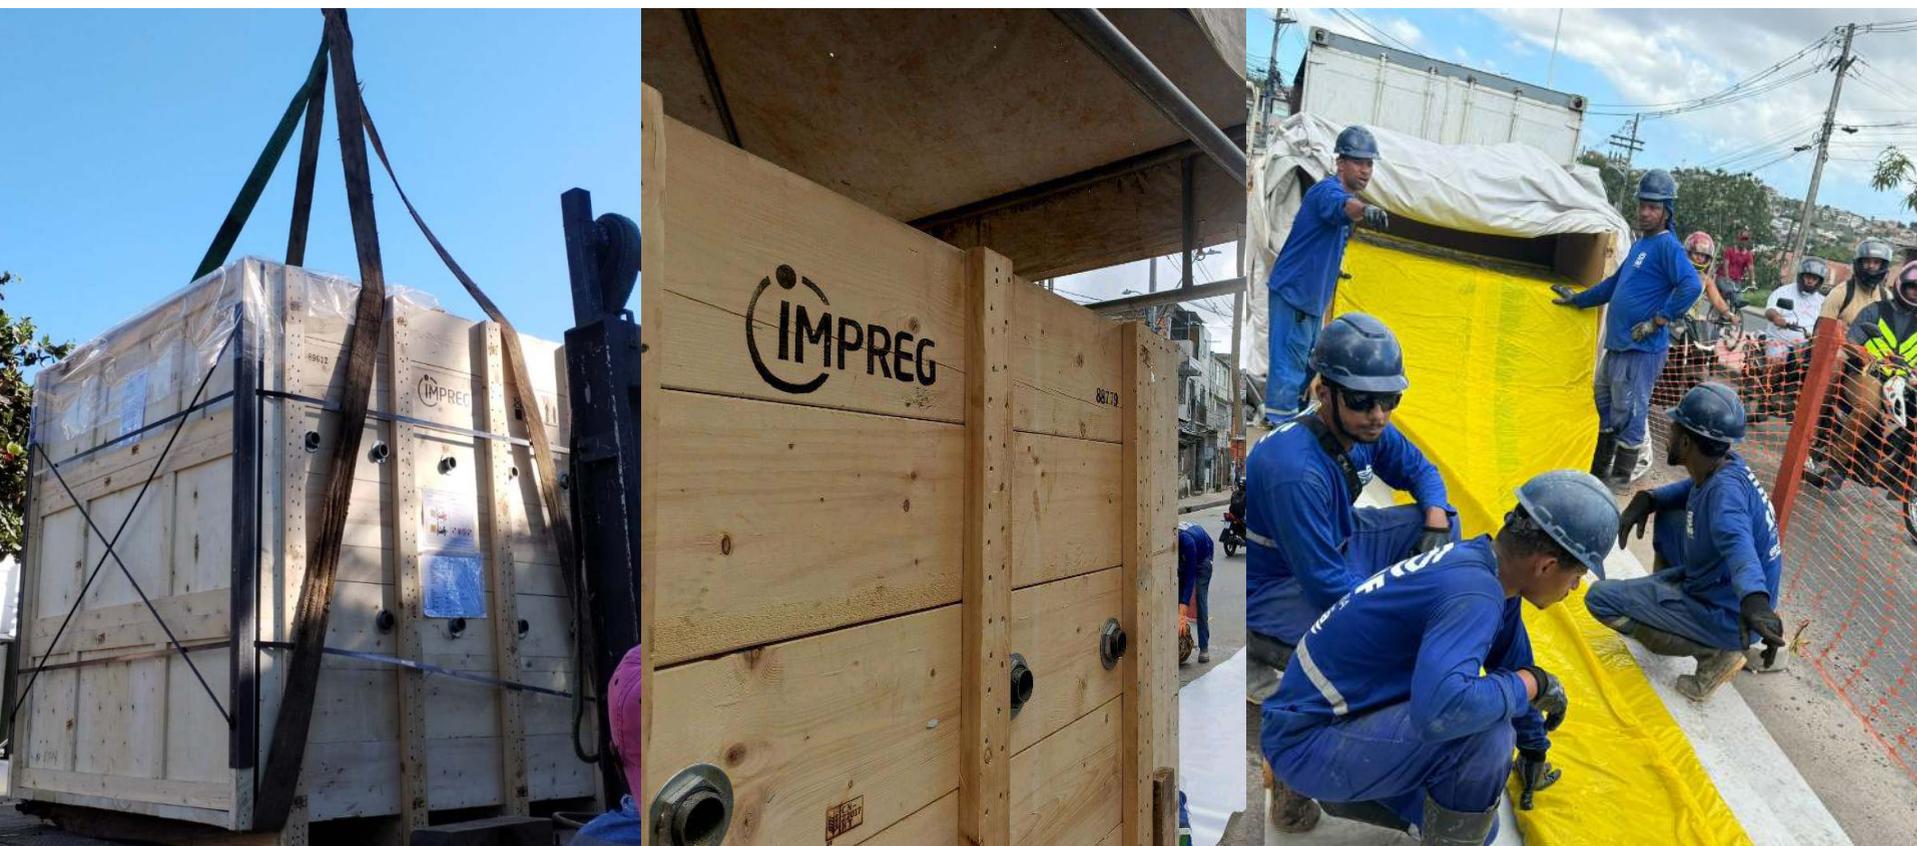
TRAMOS MUY LARGOS

- Con extensiones tan grandes, las cajas eran enormes y muy pesadas;
- El espesor de la manga fue 11 mm (1200 mm de diámetro) y 14,6 mm (1750 mm de diámetro);

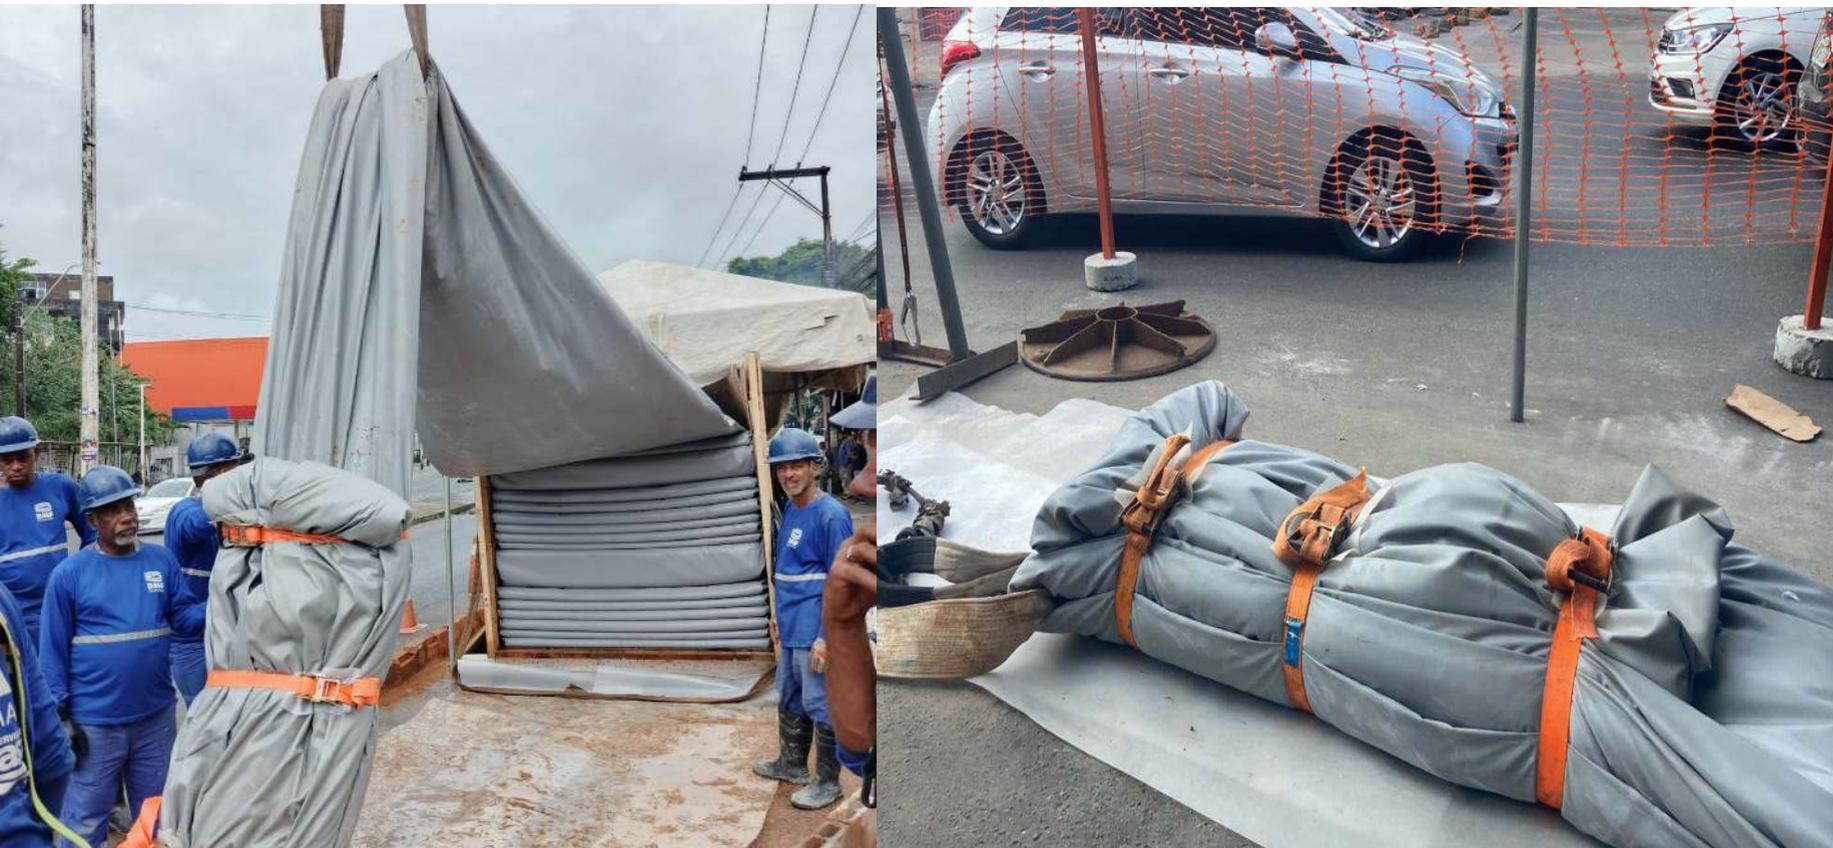
SOLUCIONES PARA EL ÉXITO DE LA OPERACIÓN

- Plástico externo gris para reforzar la manga, y evitar que la resina se rompa y/o se lave, debido a la presión que ejerce el agua;
