LOCALIZACION Y MAPEO DE REDES

INTRODUCCION AL MAPEO DE REDES

INSTITUTO DE GESTION DE ACTIVOS SUBTERRANEOS

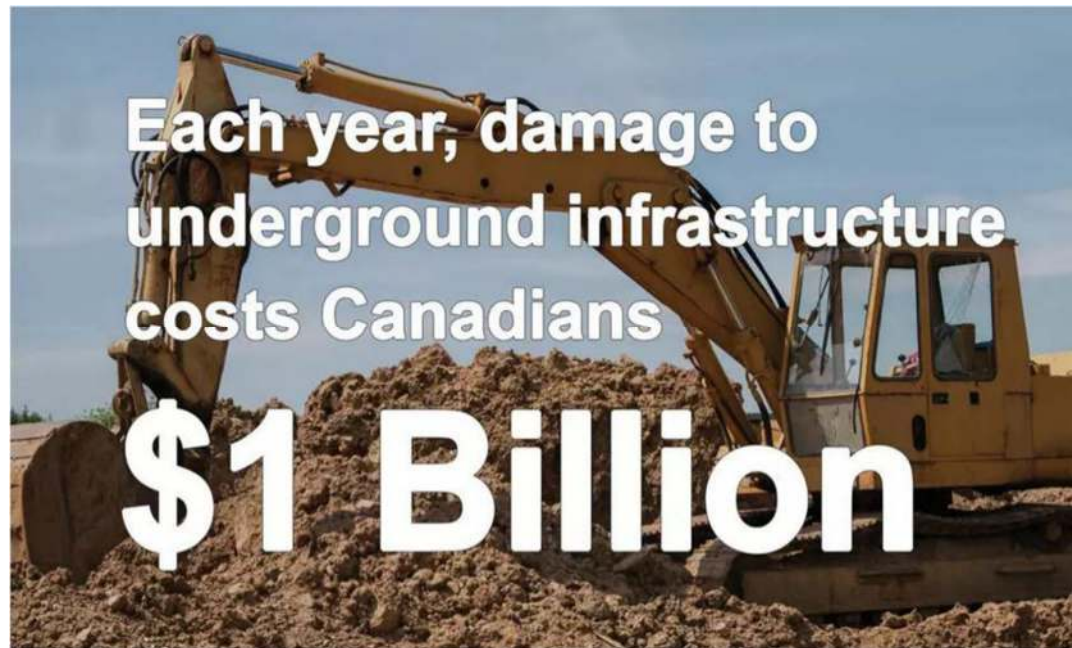
Costos Anuales en 2019 según el DIRT, Daños en la Infraestructura en Canadá

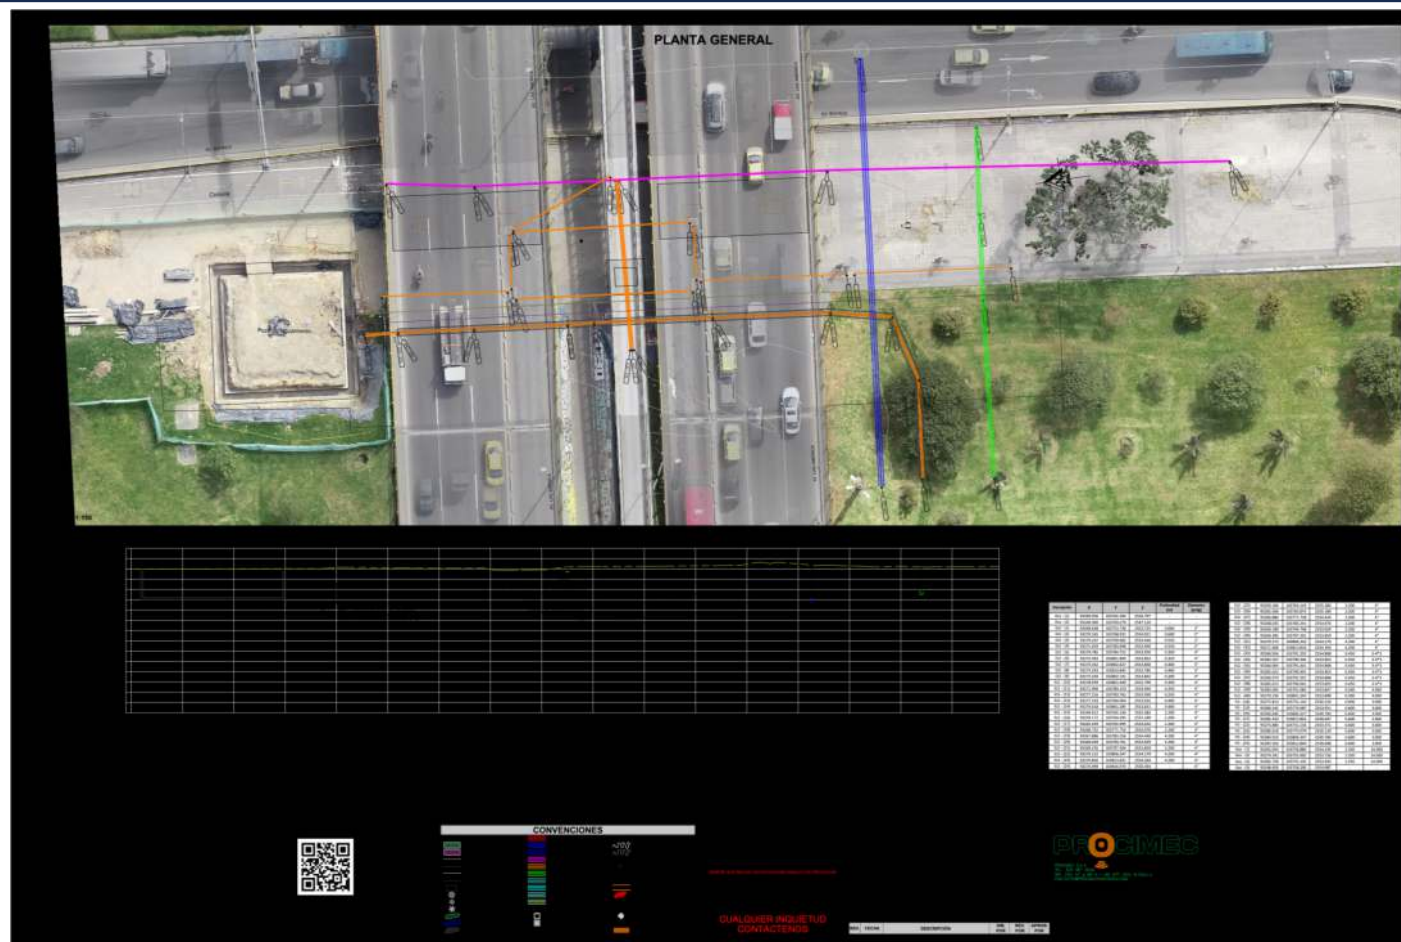
- Puente Av. Boyacá – Las Américas:
 - • Redes: energía, alcantarillado, fibra óptica y gas.
 - • Cimentación: zapatas de 14.5×5.5 m, profundidad de 1.5 m, sin pilotes externos.
- Puente Av. Boyacá – Av. 1° de Mayo:
 - • Redes: energía, fibra óptica, agua potable y alcantarillado.
 - • Cimentación: 6×4.5 m, profundidad de 1 m, con interferencia en el trazado inicial.
- Conclusión:
 - Los estudios geofísicos y de redes permitieron definir con precisión las interferencias subterráneas, evitando riesgos estructurales y garantizando la seguridad y continuidad de las obras de tunelización.

- Actividades Principales:
 - Levantamiento de redes subterráneas y cimentaciones profundas.
 - Zonas críticas: Av. Boyacá con Av. Las Américas y Av. Boyacá con Av. 1° de Mayo.
- Desafíos:
 - Alto tráfico vehicular y ciclistico.
 - Interferencias subterráneas múltiples.
 - Falta de información sobre cimentaciones y servicios públicos.
 - Recolección de datos nocturna o en horas de bajo tráfico.
- Métodos Utilizados:
 - Radar de Penetración Terrestre (GPR) – antenas 100, 200 y 400 MHz.
 - Detectores Electromagnéticos (EM).
 - Fotogrametría aérea y georreferenciación GPS/RTK de alta precisión.
