# **EMPRESA PÚBLICAS DE MEDELLÍN REHABILITA 342 M DE ALCANTARILLADO UBICADO A 15 METROS DE PROFUNDIDAD APLICANDO CIPP POR EL PROCESO DE PULLED IN PLACE.**

**Por: Claudia Figueroa**  
**[claudia.figueroa@epm.com.co](mailto:claudia.figueroa@epm.com.co)**

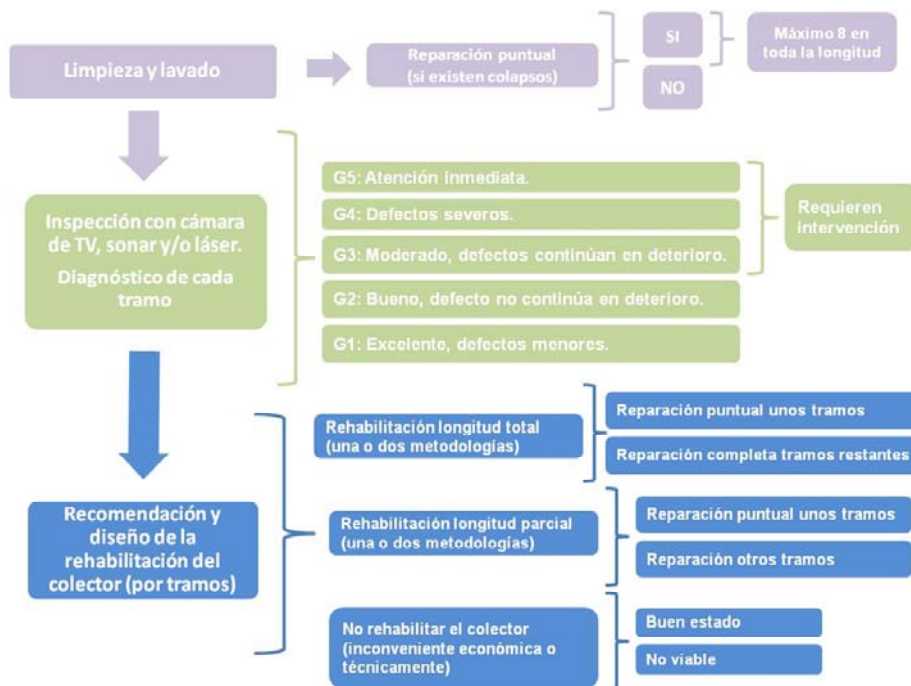
Figura 4: Premisas del contrato de diagnóstico

En este esquema cuando se habla de reparación puntual durante la fase de limpieza y lavado, se hace referencia a la instalación de los anillos en acero quirúrgico conocidos como quick look, esto con el fin de hacer intervenciones rápidas que permitieran evitar colapsos eminentes hasta desarrollar la solución definitiva.

En su mayoría los tramos fueron calificados en el aspecto estructural en los grados 4 y 5, lo que indicaba que el colapso de las tuberías estaba cercano, e incluso se encontró punto de colapso. A continuación, se muestran algunas fallas de las tuberías, asociadas al exceso de carga.

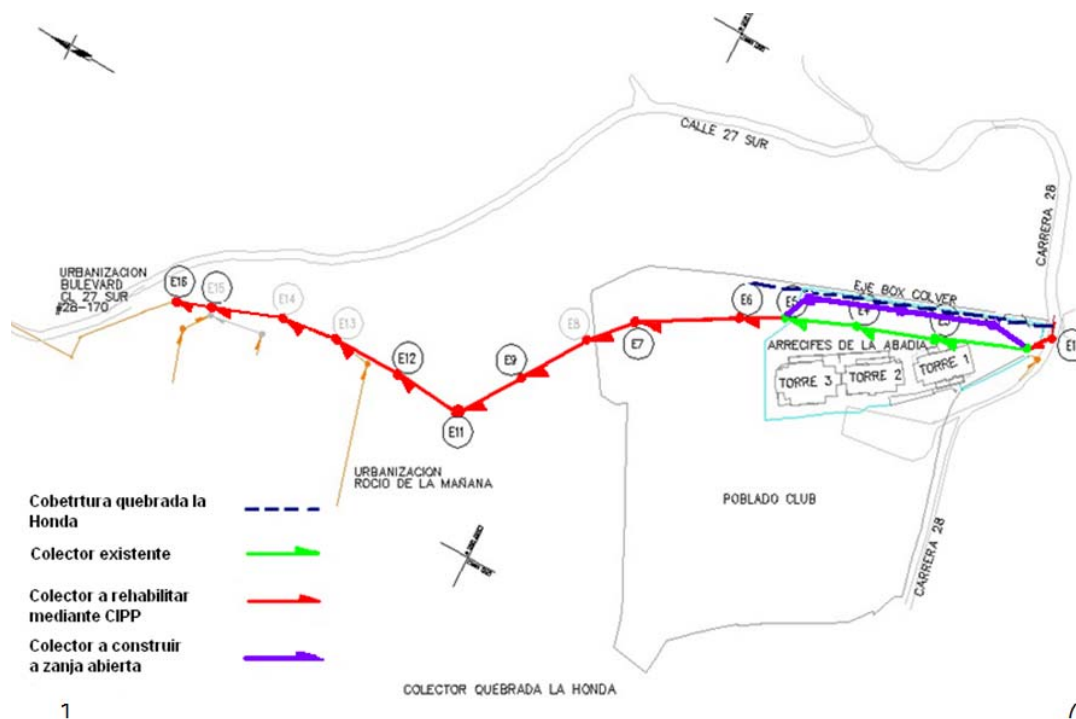
Figura 8: Zonificación de acuerdo al tipo de intervención

Terminada la fase de inspección con CCTV y de trabajo de campo, se dividió la longitud total del colector en tres sectores de acuerdo a lo encontrado y al tipo de intervención que debía implementarse.

Dos sectores para rehabilitar y un sector en el cual por la imposibilidad de encontrar el colector tapado por los llenos y por la construcción de una torre de apartamentos muy cerca de donde se presumía estaba el colector, se propuso construir un nuevo colector y buscar un punto de empalme entre lo nuevo y lo rehabilitado, tal como se indica en el siguiente esquema.

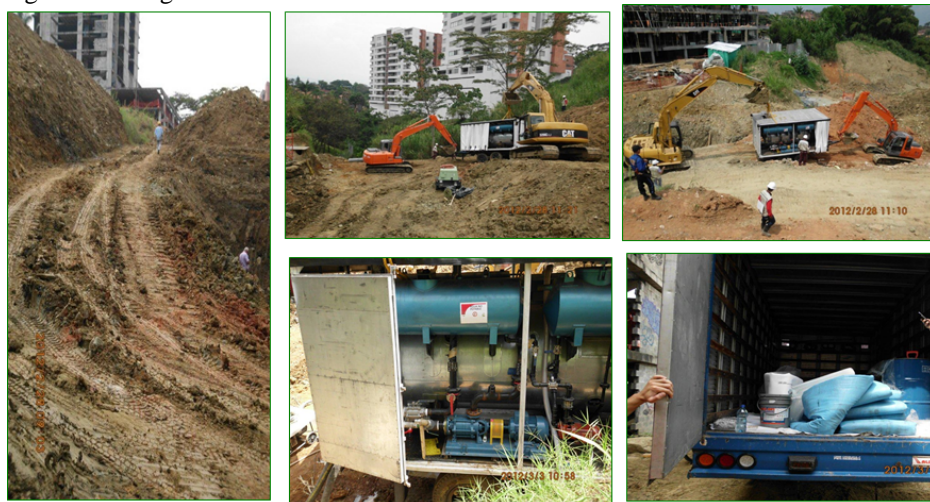
Figura 9: Aspectos generales del transporte de los equipos hasta el punto de inserción

Por tratarse de un terreno que no tenía ninguna vía construida fue necesario adecuar un paso para los equipos, los cuales fueron llevados al sitio donde se hicieron las inserciones con retroexcavadoras, tal como se muestra en las siguientes imágenes

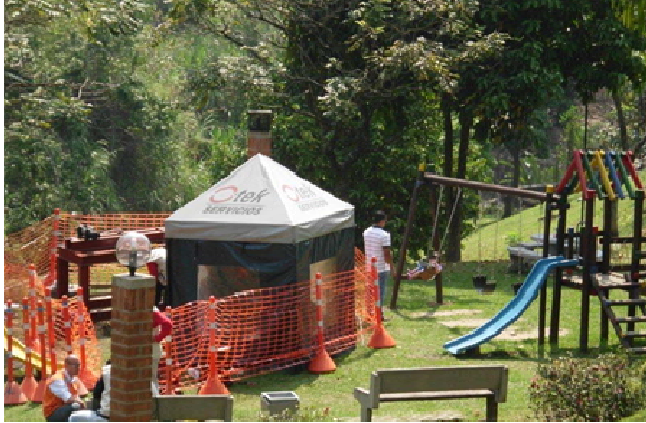
Figura 10: Trabajos en el parque infantil sin afectar su uso

Durante la instalación de la manga, la vida de los habitantes del sector B continuo normal, a tal punto que el parque infantil en donde la tubería a rehabilitar se encuentra a 14 metros de profundidad fue rehabilitada y mientras se desarrollaron los trabajos el parque permaneció en uso, tal como se muestra en la siguiente imagen. En ella se ve un niño en un columpio y los equipos de trabajo al lado, conviviendo sin ningún problema.
