Estabilización de colector combinando tecnologías sin zanja, incluyó intervención con CIPP para rehabilitar tramo con reducción de diámetro de 900 mm a 675 mm, en Apartadó, Antioquia.

Claudia Figueroa.

Cartagena, mayo 2023

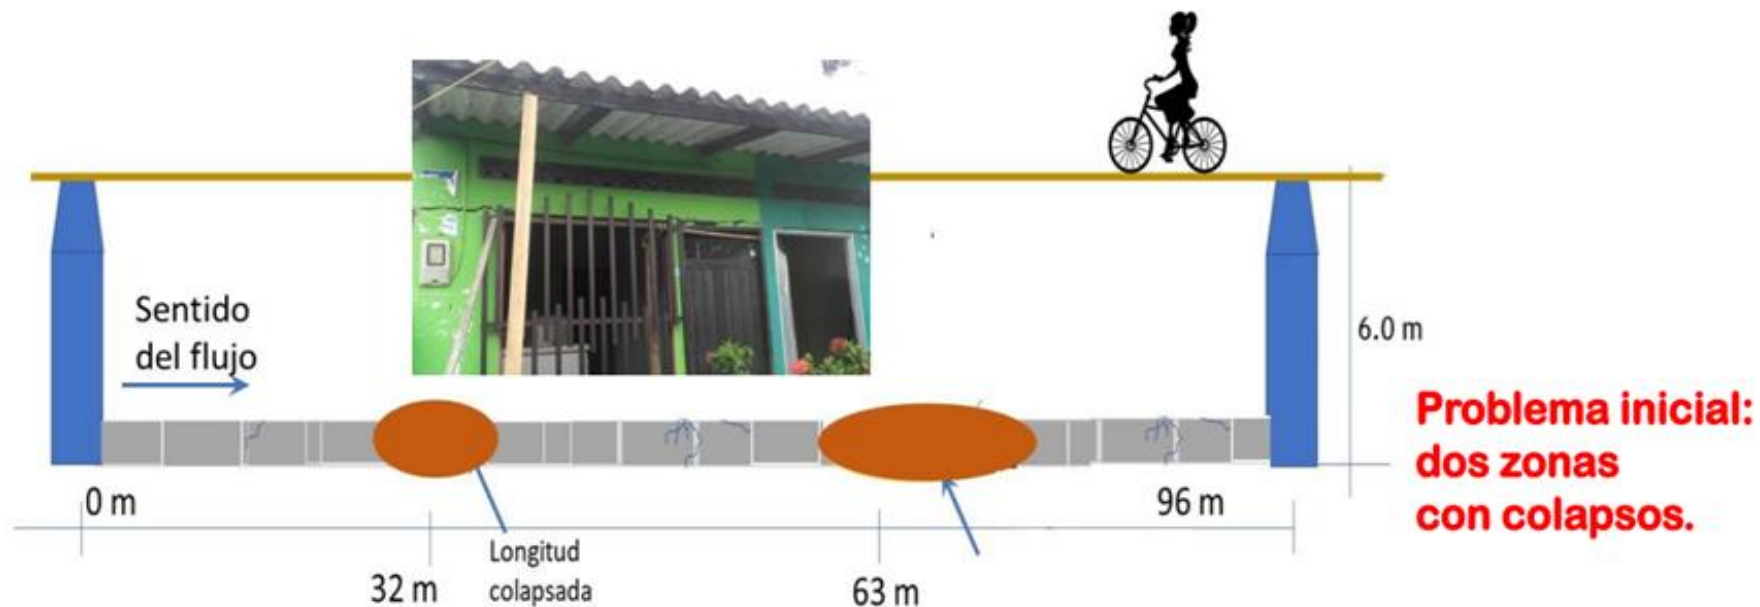
# 1. PRIMER DIAGNÓSTICO, HECHO CON CÁMARA DE EMPUJE

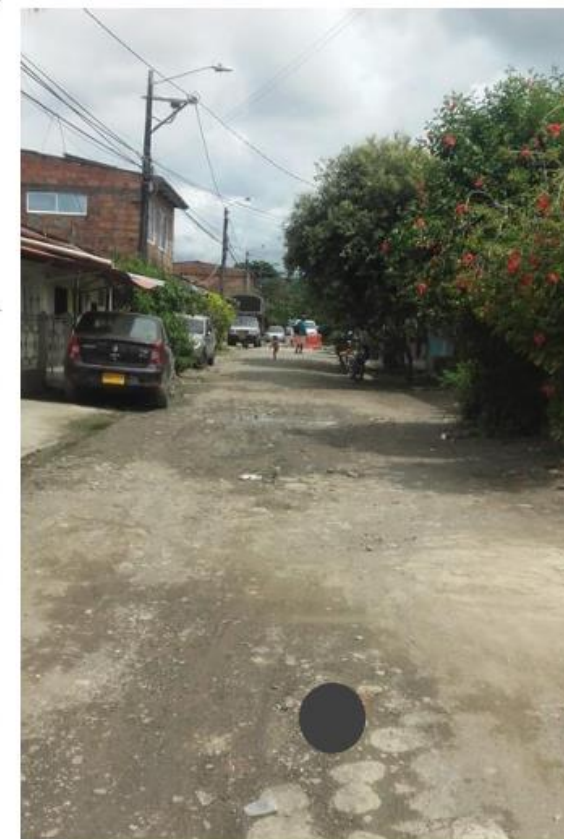
**RELATO COMUNIDAD:**  
Hace 25 años la construcción del colector fue interrumpida aprox. durante 6 meses, dejando la tubería a la vista, sin ningún cubrimiento.  
Tubería instalada:  
Concreto reforzado  
Diámetro: 900 mm

**RELATO COMUNIDAD:**  
Posteriormente fue llenado sin hacer ningún tratamiento especial a la cimentación, utilizaron el material que previamente habían excavado y que permaneció expuesto al agua y al sol durante 6 meses.

**POSIBLES DAÑOS:**  
Por el relato de la comunidad:  
Se perdió la condición de zanja, muy posible también el alineamiento de la tubería.  
Que se generó?  
Alteración para soportar homogéneamente las cargas y desacople de juntas.

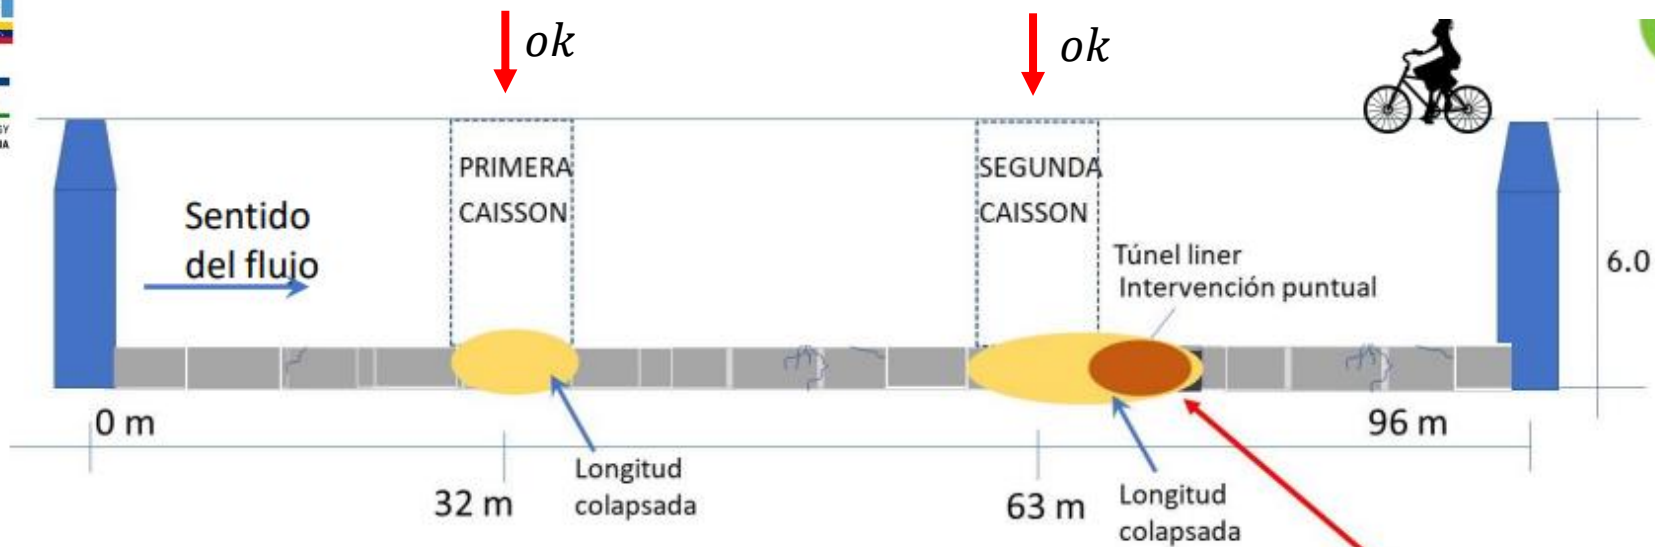
Intervención fallida con túnel liner, colapsó el terreno, se instaló tubería a zanja abierta.

2 pilas para vencer colapsos

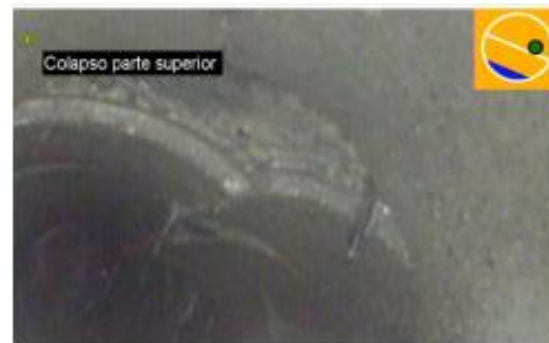
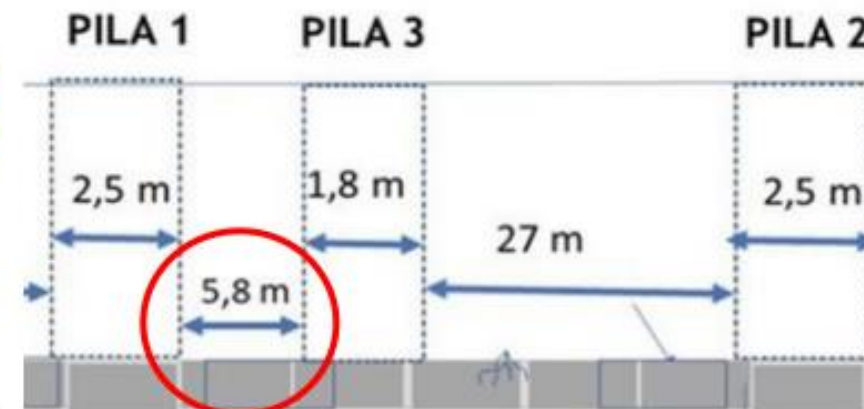
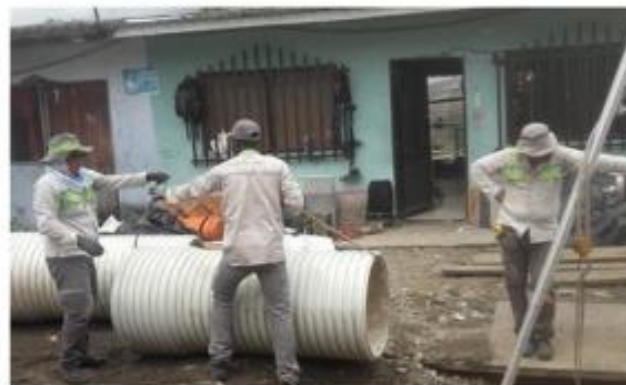
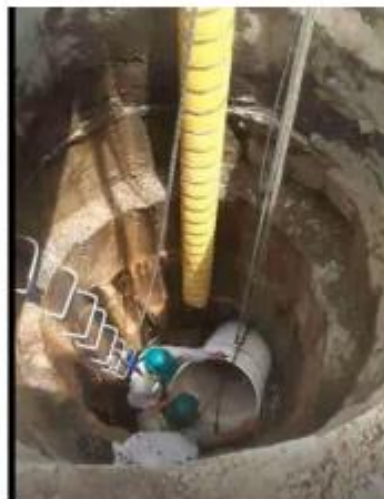
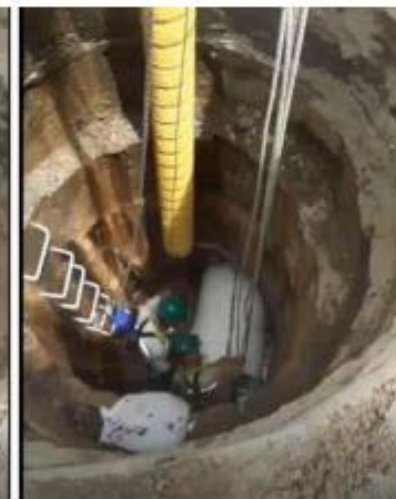
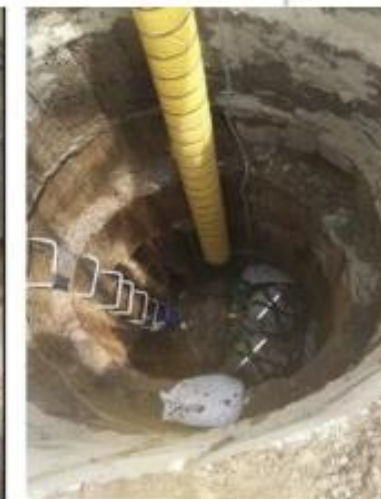
### SLIP LINING

En junio/2021 otro colapso inminente...

A cargo de personal  
de AR, recursivos,  
decididos.

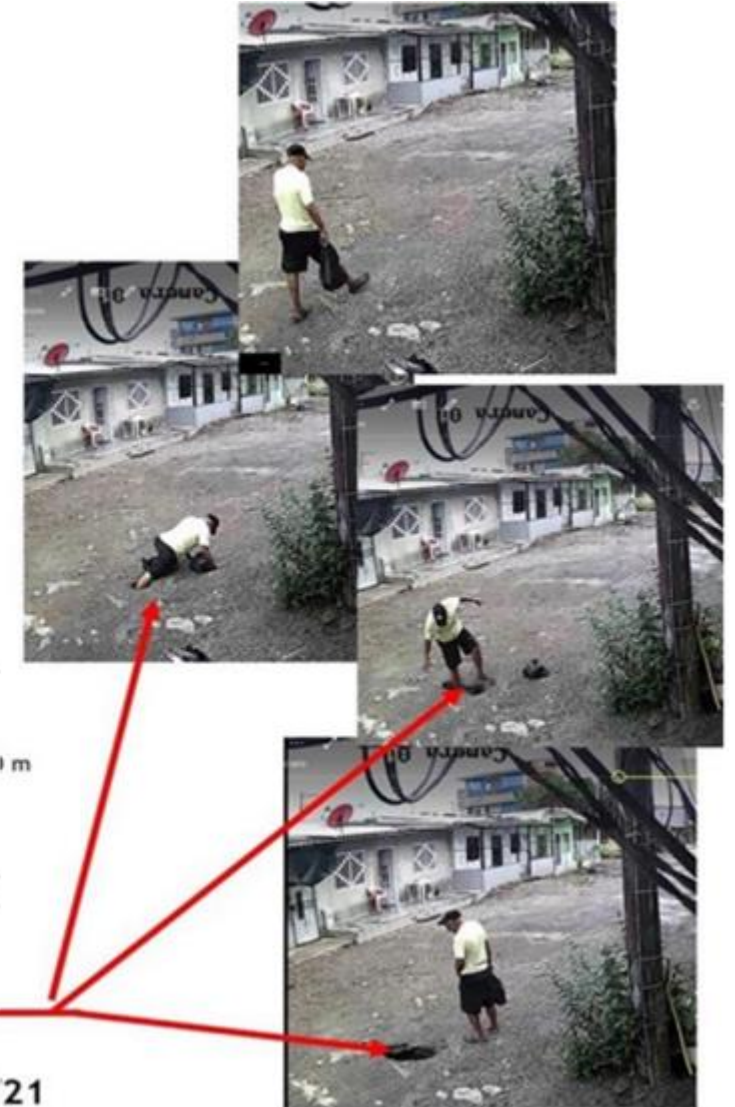
FALLA, SEPT. 21

La migración del material fino a través de las pilas, generó ahuecamientos, debido al agua de nivel freático “buscando los puntos bajos”, acciones:

- Reforzó la estanqueidad de las pilas.
- “Esperar” llegada del CIPP

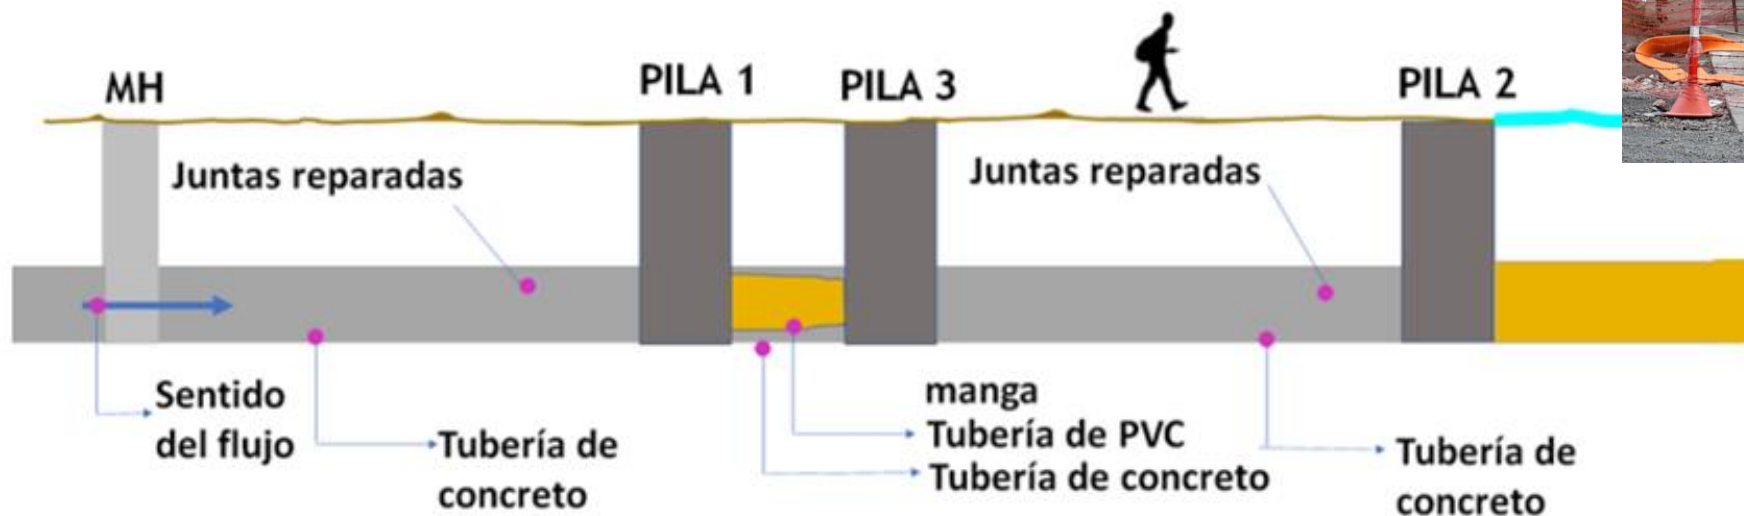
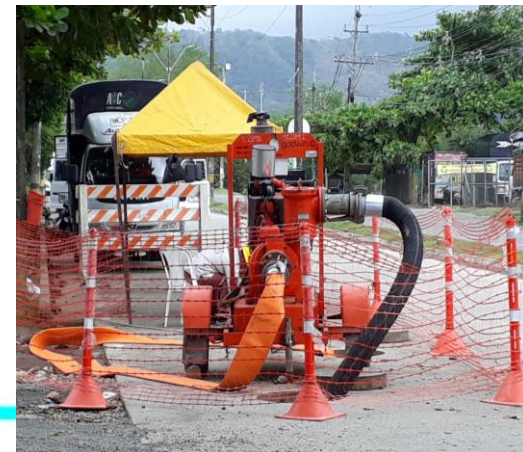
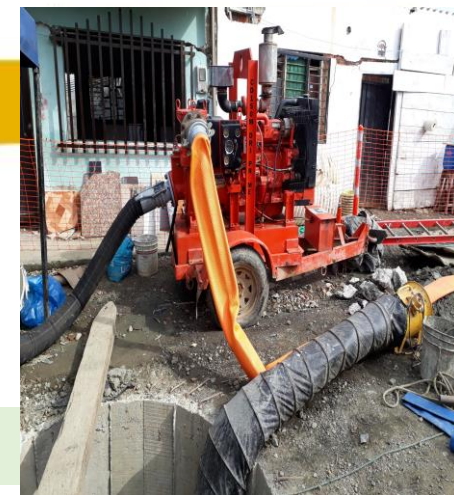
Febrero 2022

Estado del colector

- Verificación del estado de la tubería y de las pilas
- Orden de la inserción → Impregnación en Medellín, tiempo de gel.
- Trabajos preliminares lavado, inspección y equipos de bombeo
- Espacio disponible y equipos para el CIPP –refrigerador, caldera, grúa-

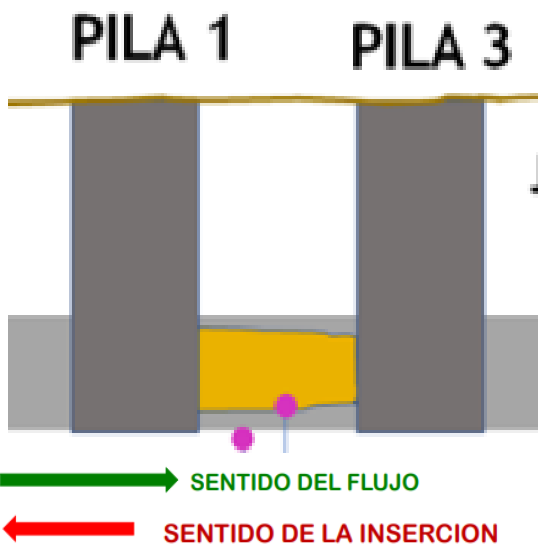
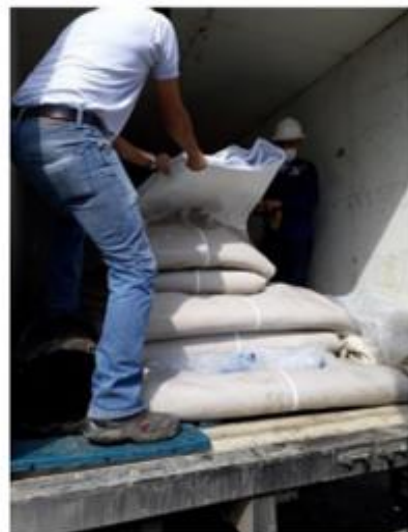
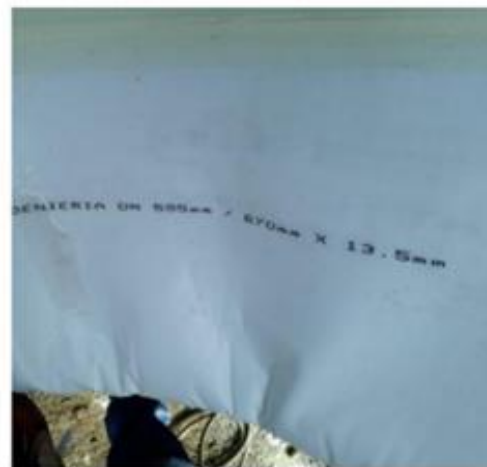
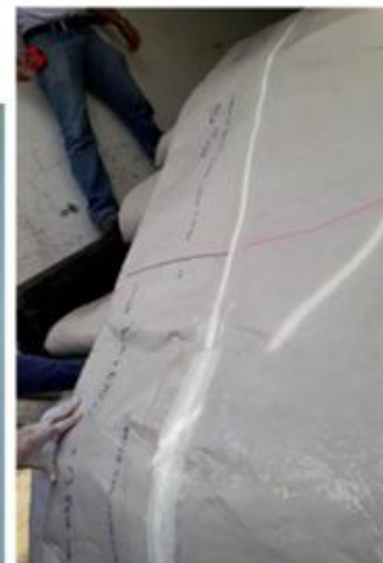
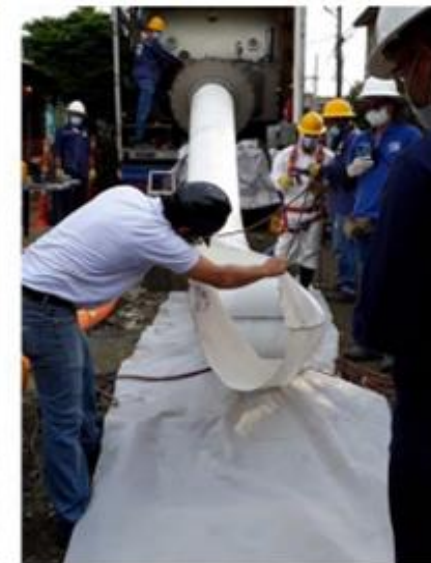
# 11. SEGUNDA INSERCIÓN DE CIPP, ¡EL GRAN RETO!

**TUBERÍA HUESPED PVC:** posibilidad de generar ampollas.  
**TRANSICIÓN DIÁMETROS:** posibilidad de generar arrugas.

**EN EL PAIS NO SE REPORTA CIPP CON TRANSICIÓN DE DIÁMETRO EN UN MISMO TRAMO**

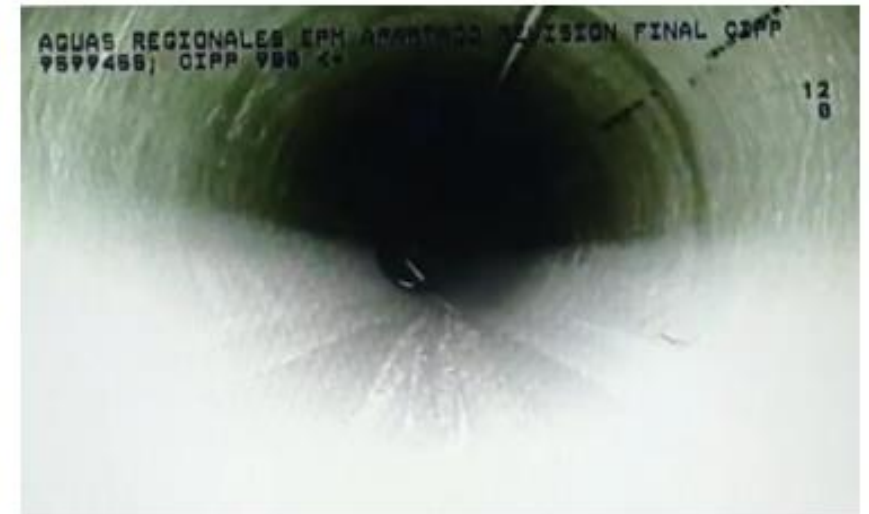
**Ultimo inconveniente con una afloración de nivel freático, validación del método de curado solicitado.**
