EXPERIENCIA DE REHABILITACIÓN CON TSZ DE CRUCES DEL METRO DE MEDELLIN

Claudia Figueroa.

Jornada de capacitación Trenchless EPM, abril 2024

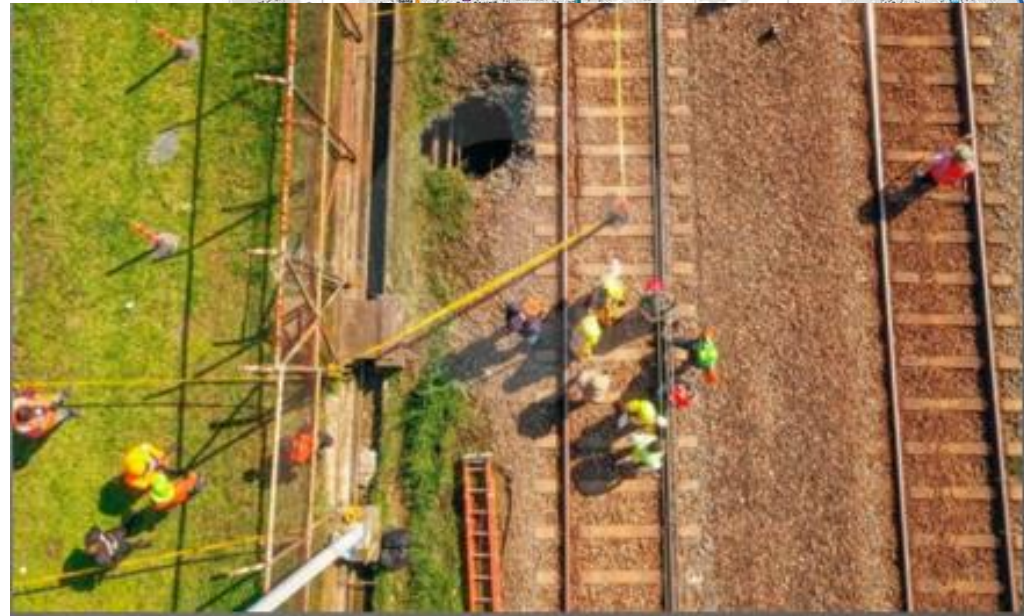
Estación Niquia: 62.000 usua/día

**5 estaciones cerradas
200.000 usuarios afectados
6 días para atender el daño**

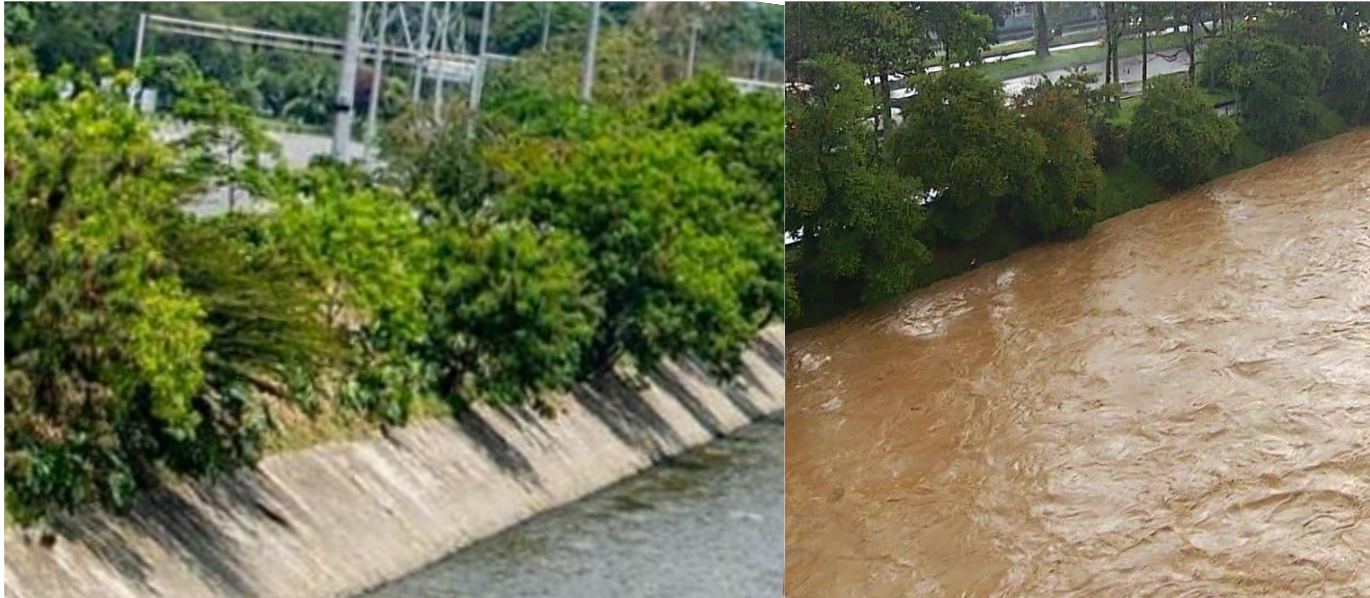
POSIBLE ORIGEN DE LOS DAÑOS

COMBINACIÓN DE FACTORES:

1. Redes trabajando a presión.
2. Edad y material de tuberías.
3. Calidad agua residual, antes fue zona industrial.

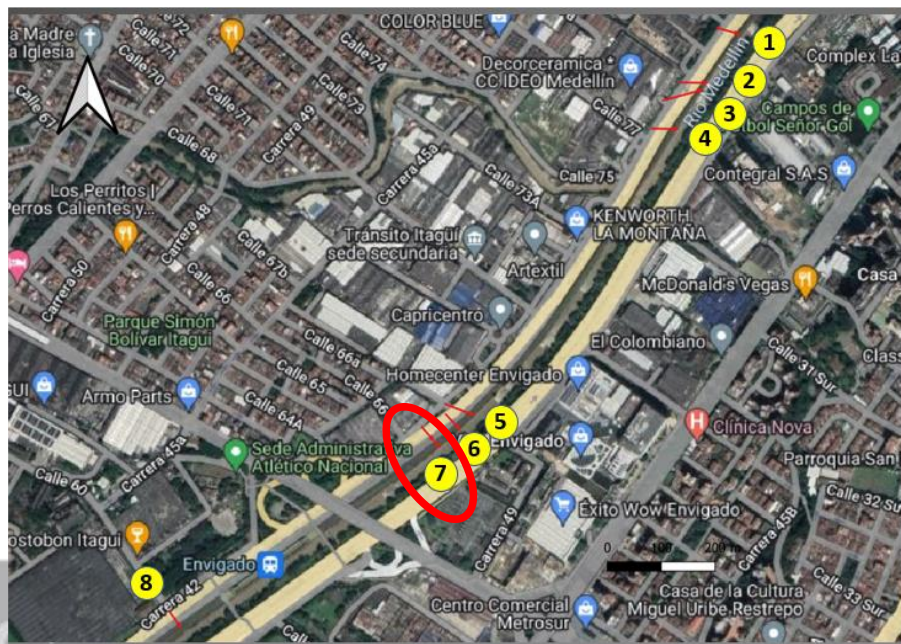
**SECTOR MÁS CRÍTICO:
ENTRE ESTACIONES
AYURÁ-ENVIGADO**

**TRIAGE:
MÁXIMO DAÑO PUNTO 7**

Fecha: 14/03/2023 Distancia: 5.1 M Obs: Fractura Circular Comentarios:
