**Hotel Four Points, Sheraton
Octubre 29 y 30 de 2015**

Proyectos Exitosos en Reducción de Fugas y Disminución de Agua No-Contabilizada en Sistemas de Acueducto en el Continente Americano

Ing. Juan M. Isaza

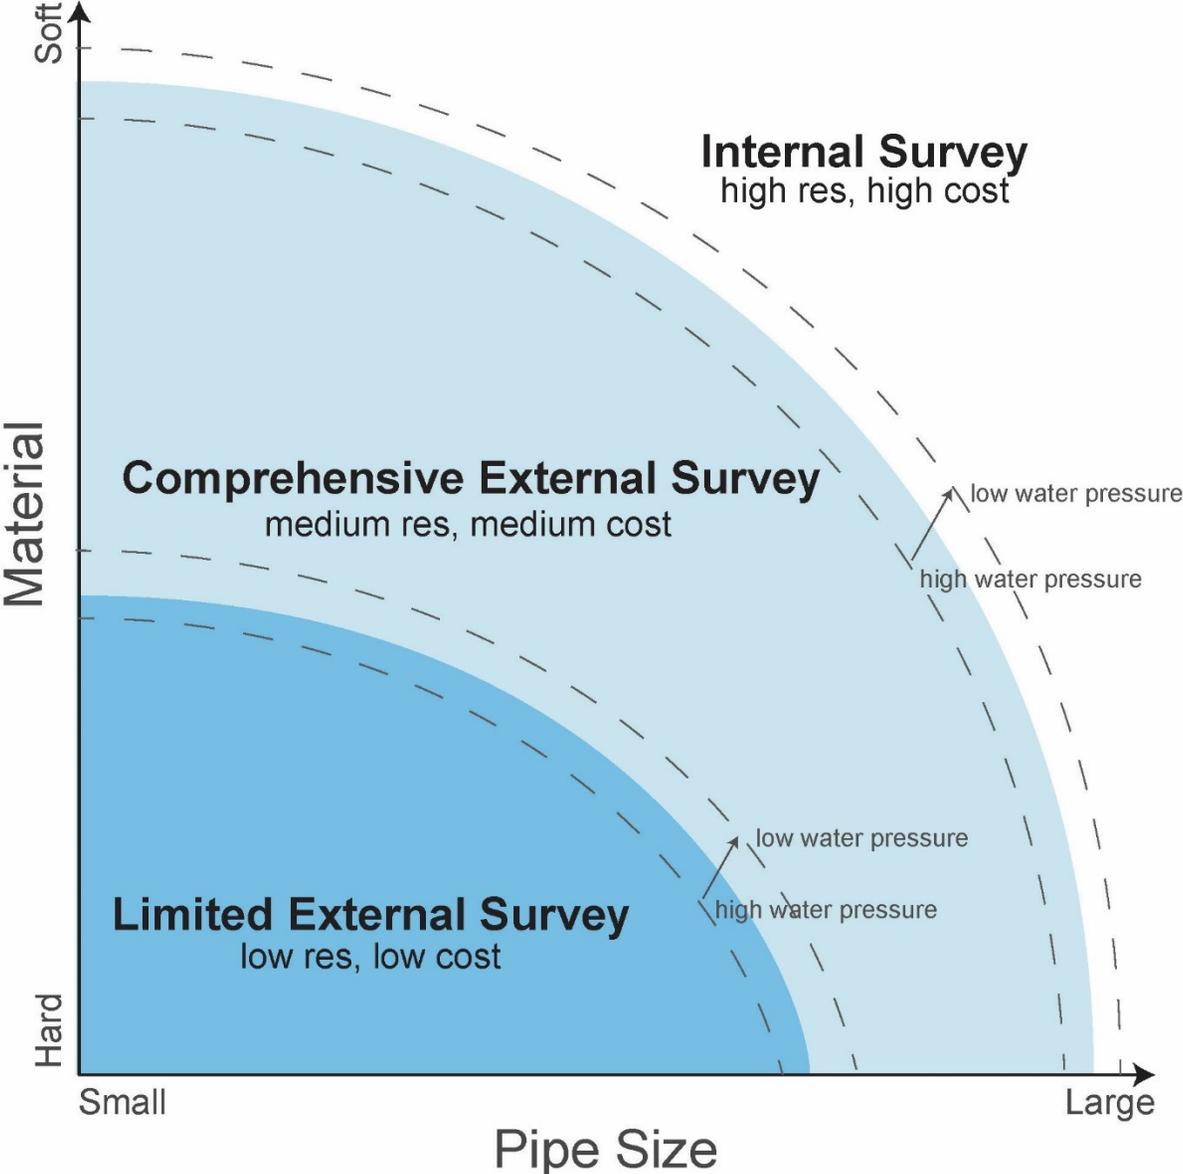
Esquema de Trabajo

Gestión de Activos

Resolución requerida para ser efectivo

Material	PVC	153.1	95.8	37.3	5.7	0.2
	ACP, RCP, Transite	5.0	0.4	1.8	14.2	5.4
	Nulo, Desconocido , VCP, VIP	116.4	21.4	9.0	1.5	0.9
	HF, HD, Galvanizado, Acero	45.1	31.2	37.1	16.8	0.3
		1" - 6"	8" - 10"	12" - 14"	16" - 24"	27" - 36"
		Tamaño

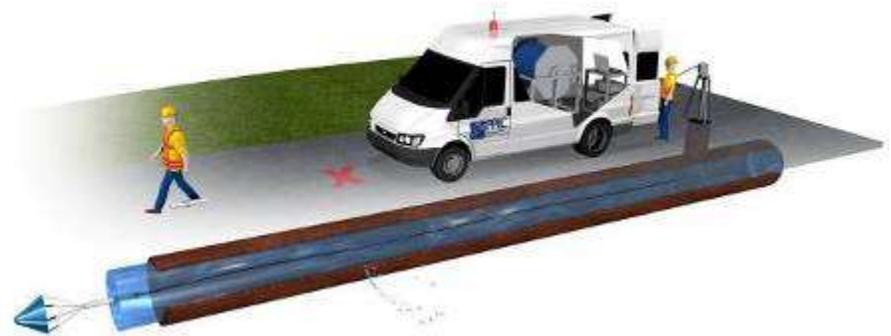
SmartBall®

DETECCIÓN DE FUGAS EN REDES DE GRAN DIÁMETRO (>8")

Un Revolucionario Sistema de Detección de Fugas para tubería en cualquier material sin suspender el servicio

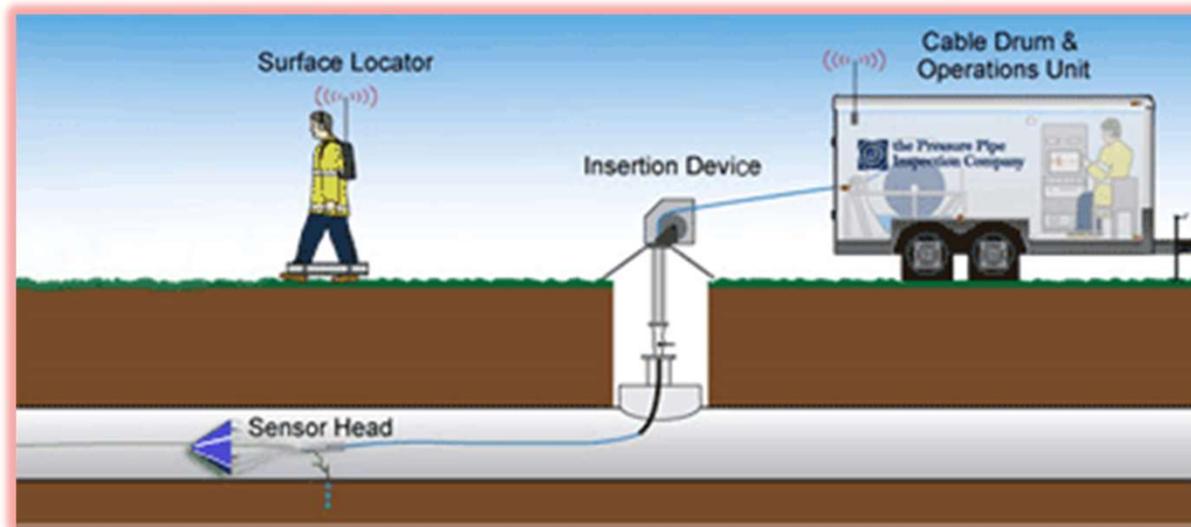
Sahara[®]

Detección de fugas, CCTV (Video) y PWA (Evaluación de Pared del Tubo)

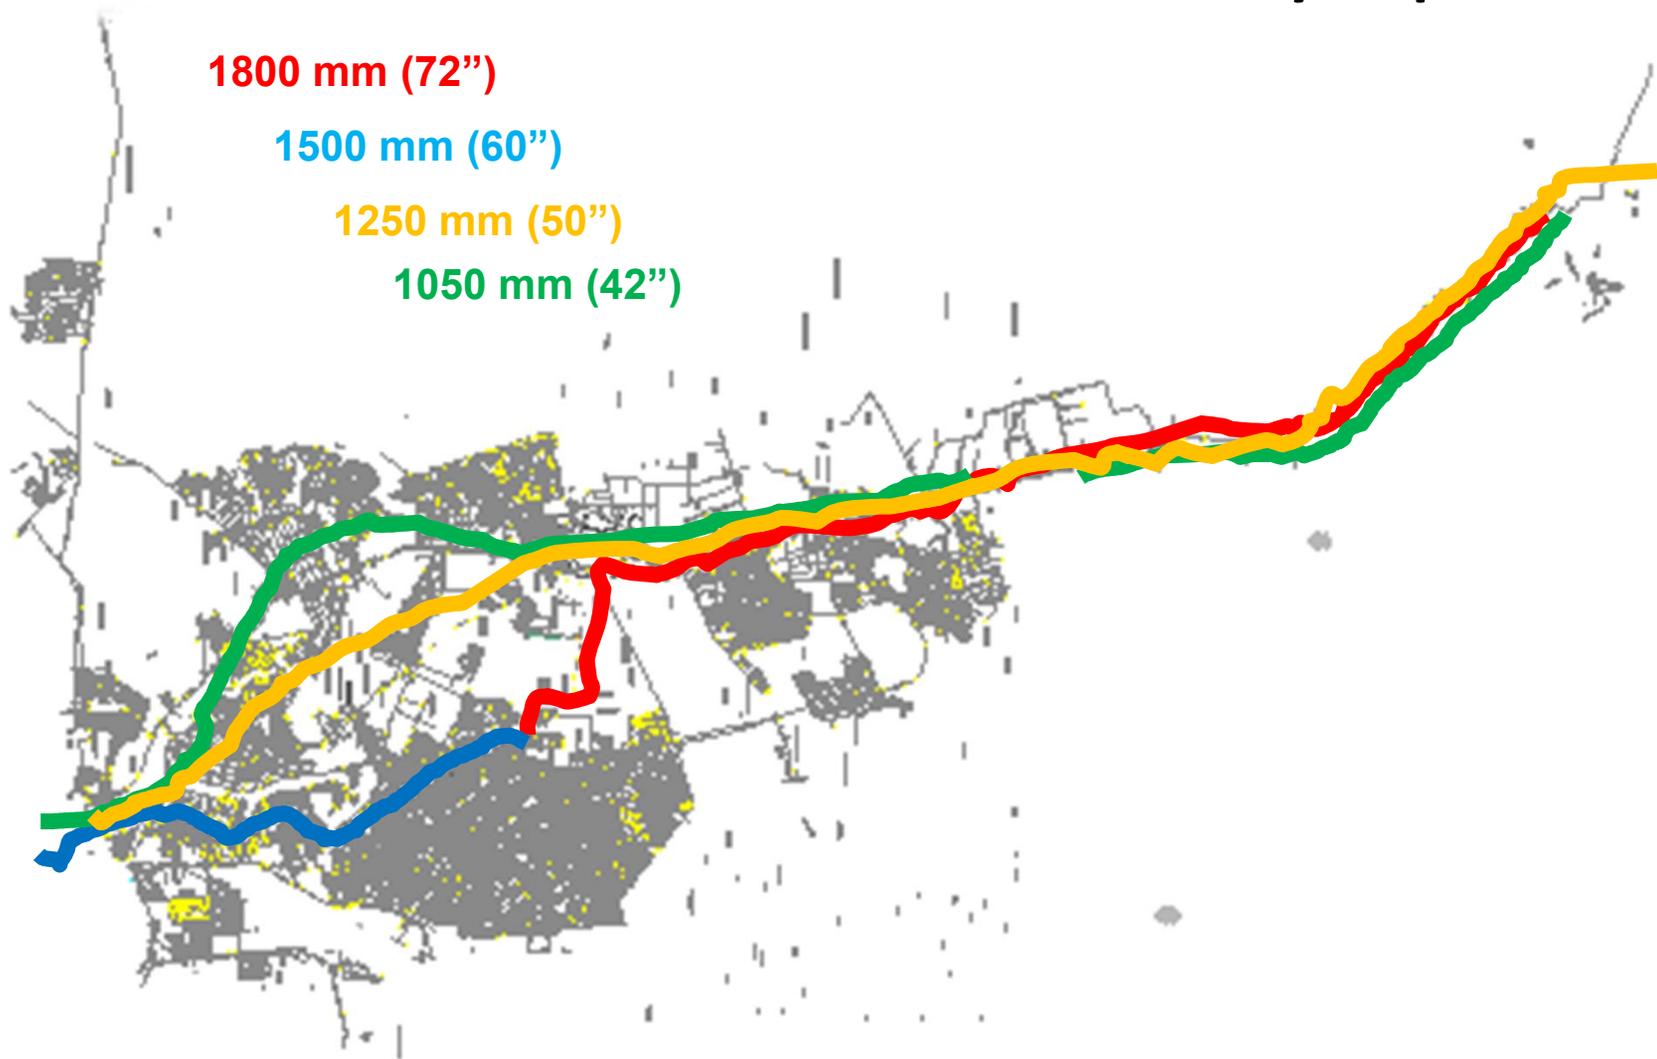
Acueductos de AA.PP. - Guayaquil

Tubo Ø (mm)	Tubo Ø (pulg.)	Longitud (km)				Inspecciones (km)		
		Acero	PCCP	GRP	Total	PipeDiver (EM)	SmartBall (Acústico)	Diag. (Consult.)
1050	42	0.70	14.87	-	15.57	14.87	15.17	-
1250	50	20.40	-	-	-	-	20.33	5.84
1500/1800	60/72	15.26	8.59	1.28	25.13	8.59	25.13	-
Total:						23.46	60.63	5.84

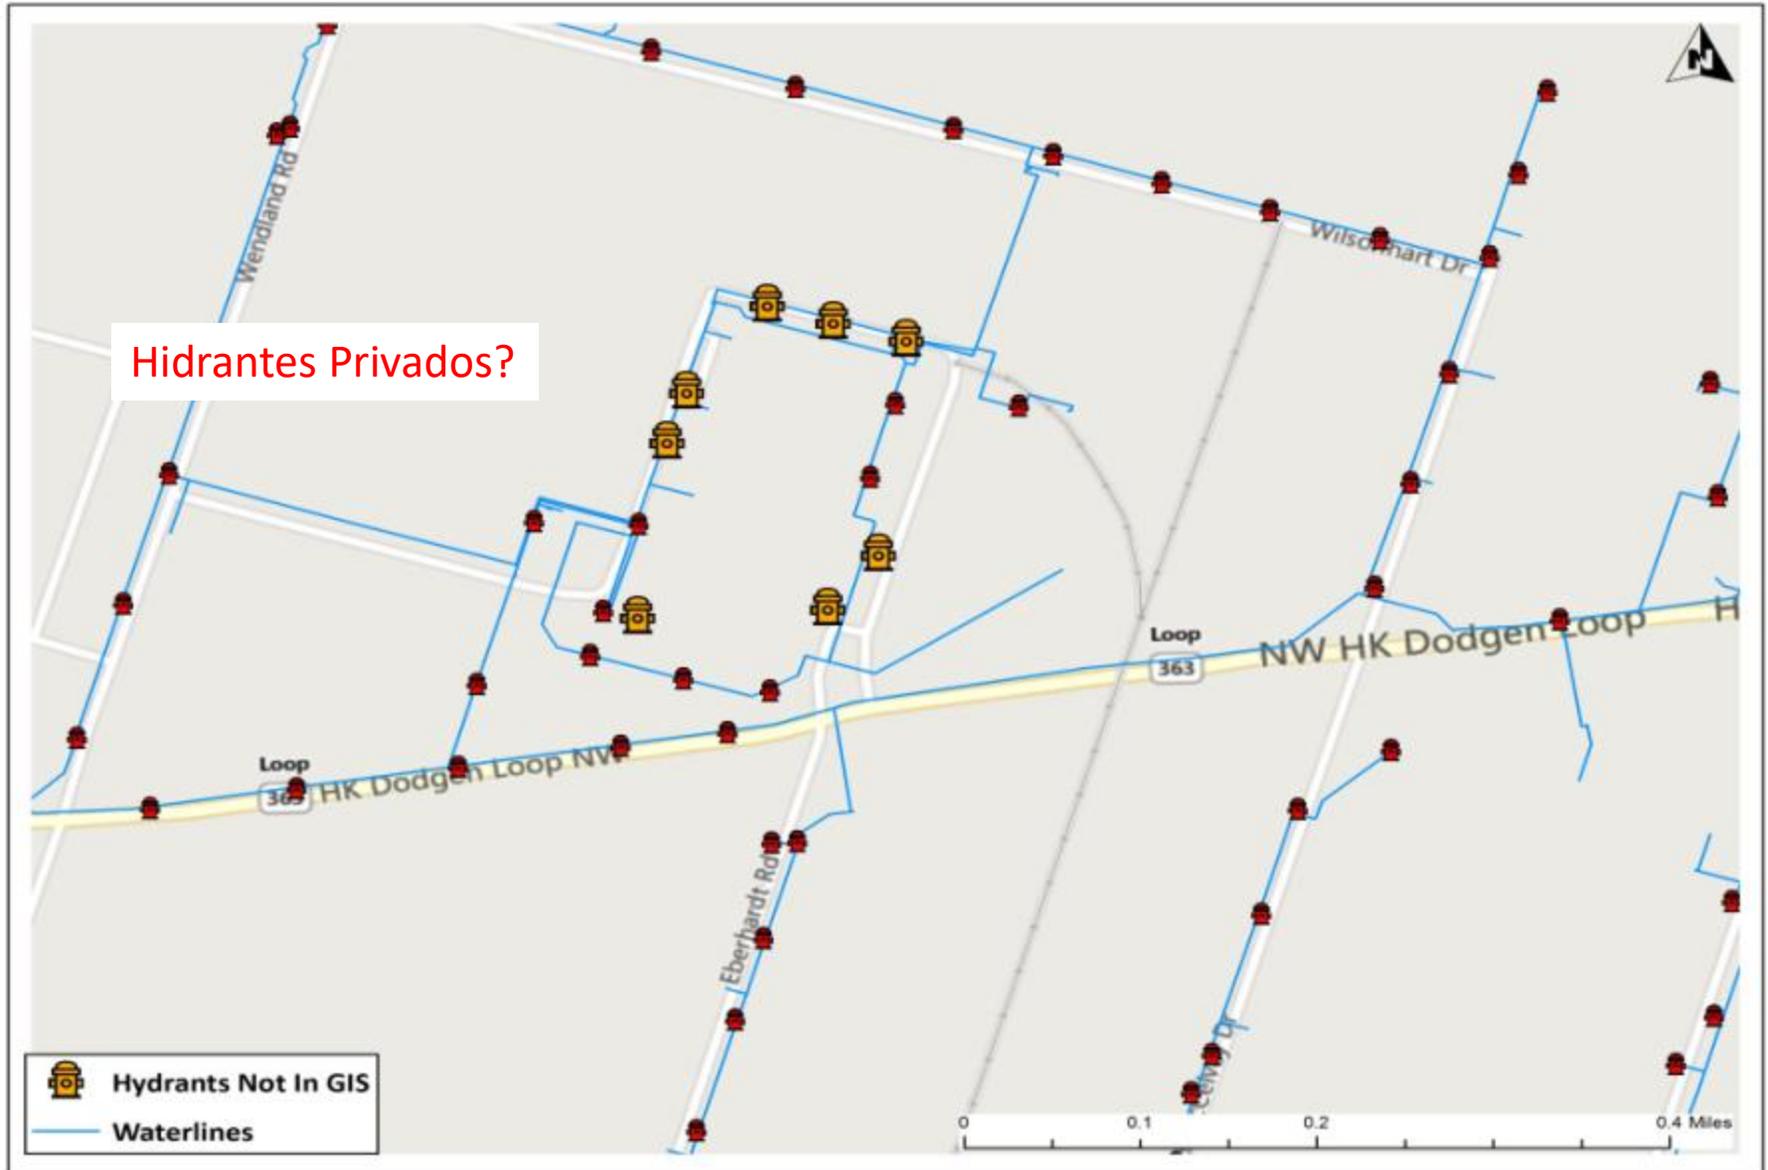
Hidrantes Faltantes en GIS

- 368 km inspeccionados
- 10,675 eventos acústicos (~29 fugas por km)
- 72 fugas detectadas
- Perdida estimada: 360 GPM (518K GPD, 189M GPA)
- 549 defectos en activos encontrados
- 484 discrepancias en el GIS documentadas

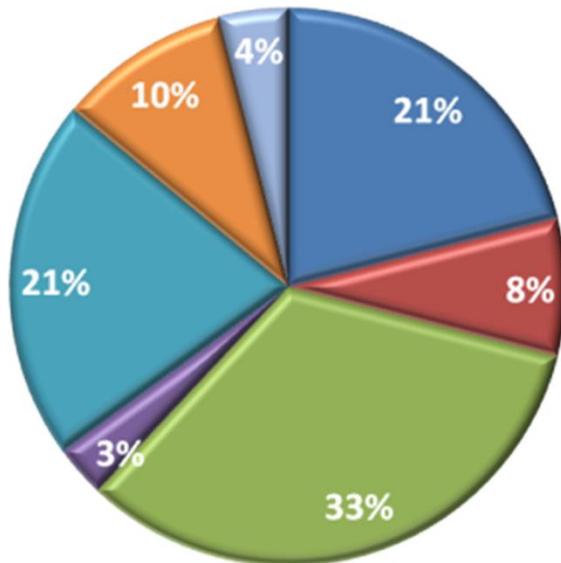
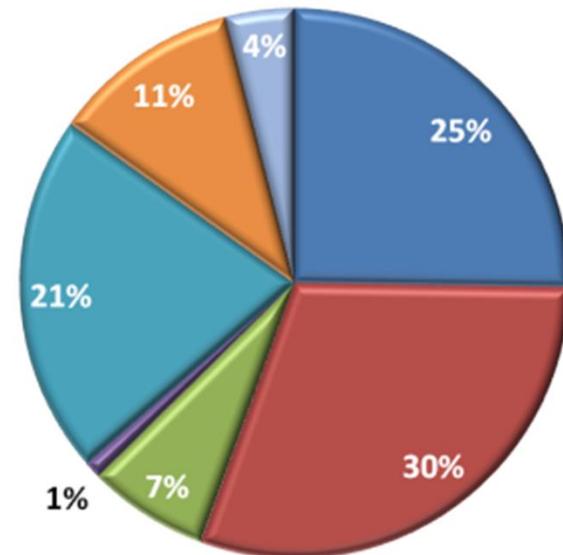
Hallazgos de Fugas

Tipo de Fugas	Frecuencia	% de Frecuencia	Total GPM	% Perdida	Promedio GPM
Hidrantes	15	21%	90	25%	6.0
Tubería principal	6	8%	109	30%	18.1
Medidor	24	33%	26	7%	1.1
Medidor (usuario)	2	3%	2	1%	1.0
Tubería de servicio	15	21%	76	21%	5.1
Válvula	7	10%	41	11%	5.9
Avistamiento Agua	3	4%	16	4%	5.3
	72		360

■ Hydrant
 ■ Main
 ■ Meter
 ■ Meter (customer)
 ■ Service line
 ■ Valve
 ■ Surfacing Water

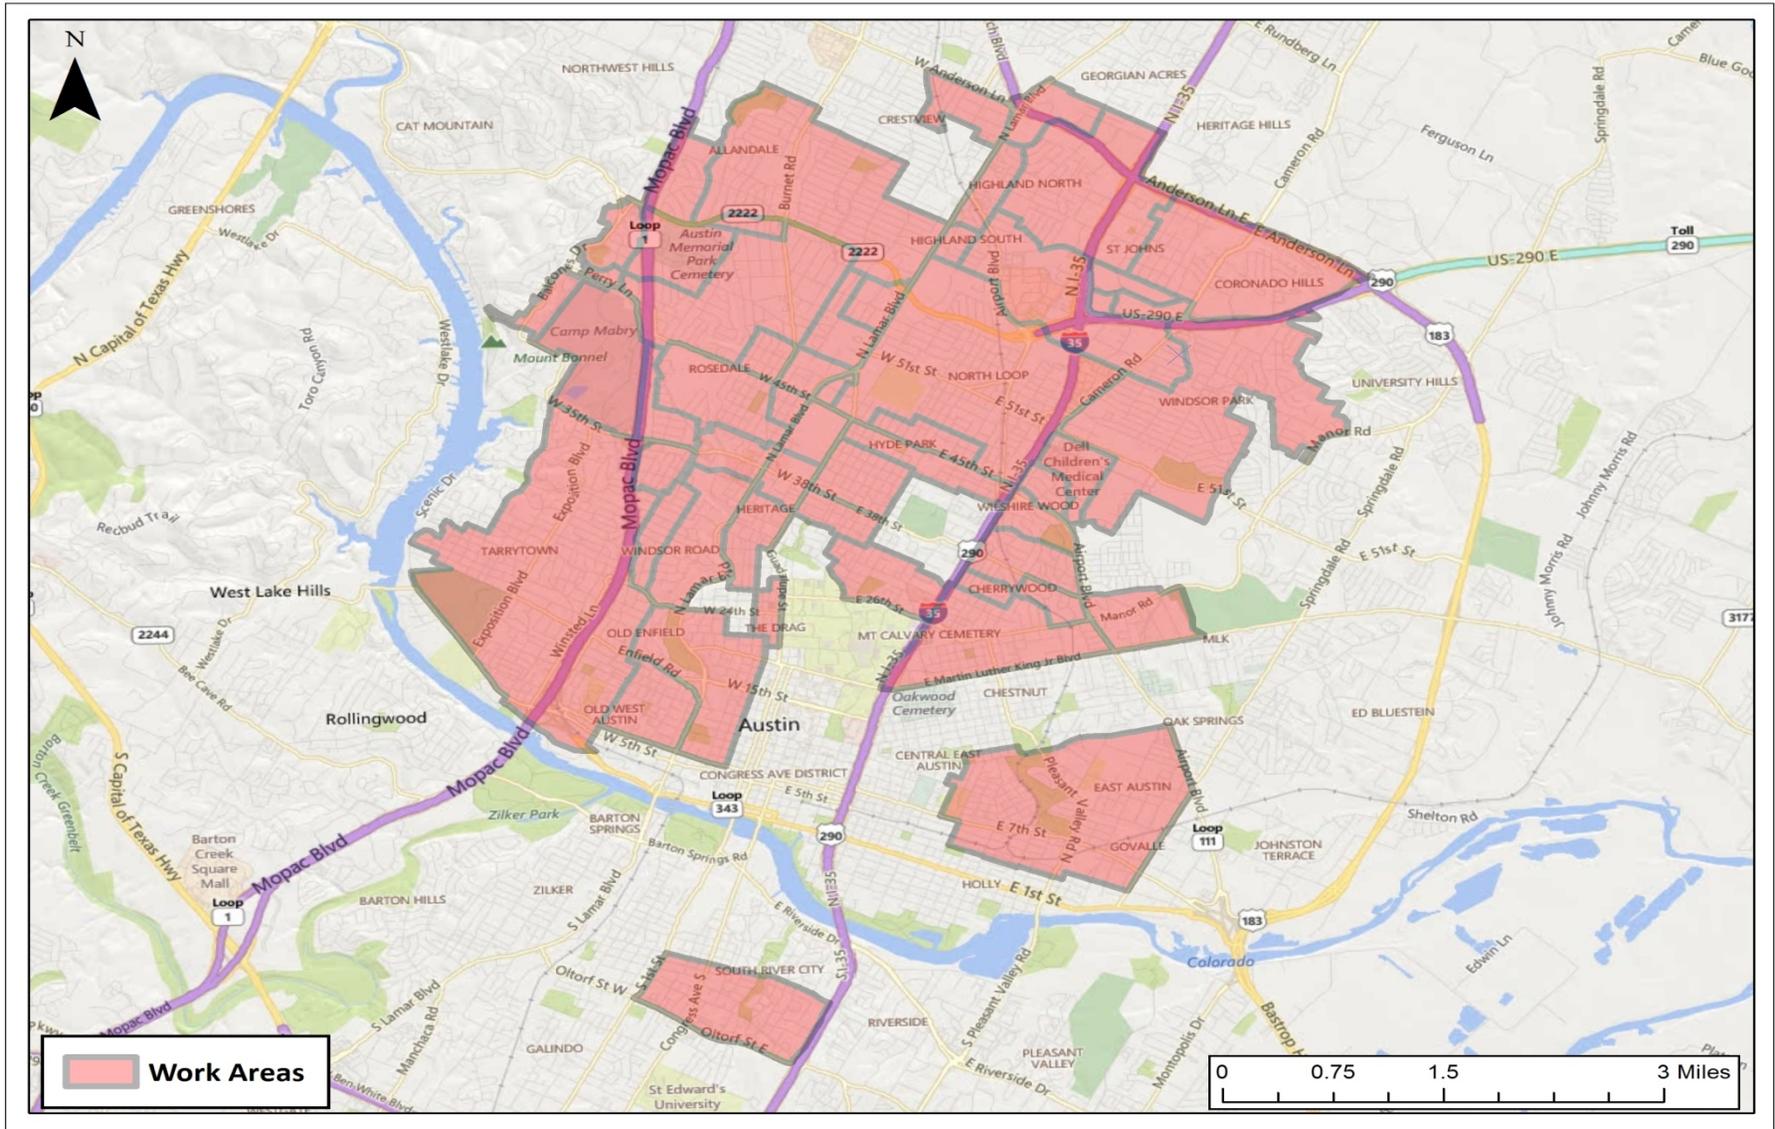
Sectores Objetivo

- **50,900 inspecciones de hidrantes**
- **15,406 reparaciones de hidrantes**
- **36,079 inspección de válvulas de guarda**
- **102,385 registros de datos**
- **4,350 km de inspección de fugas**

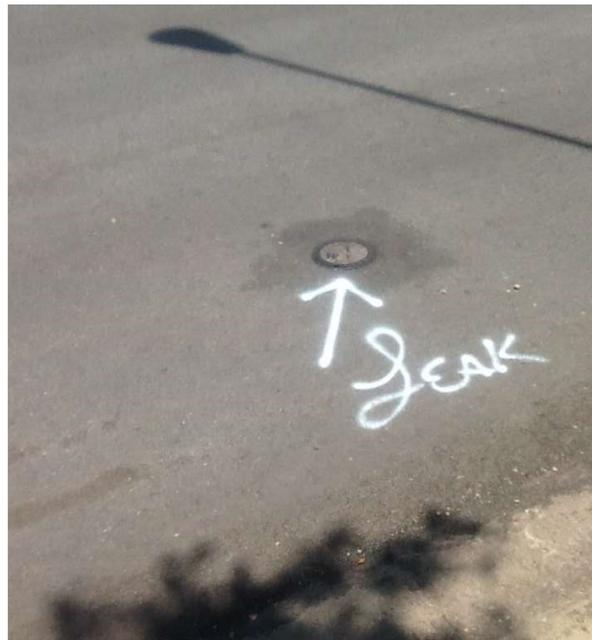
Rastreo de Fugas

Km	Hidrantes	Válvulas	Fugas	Perdidas Estimadas (GPD)
692.26	3,447	9,719	115	267,840

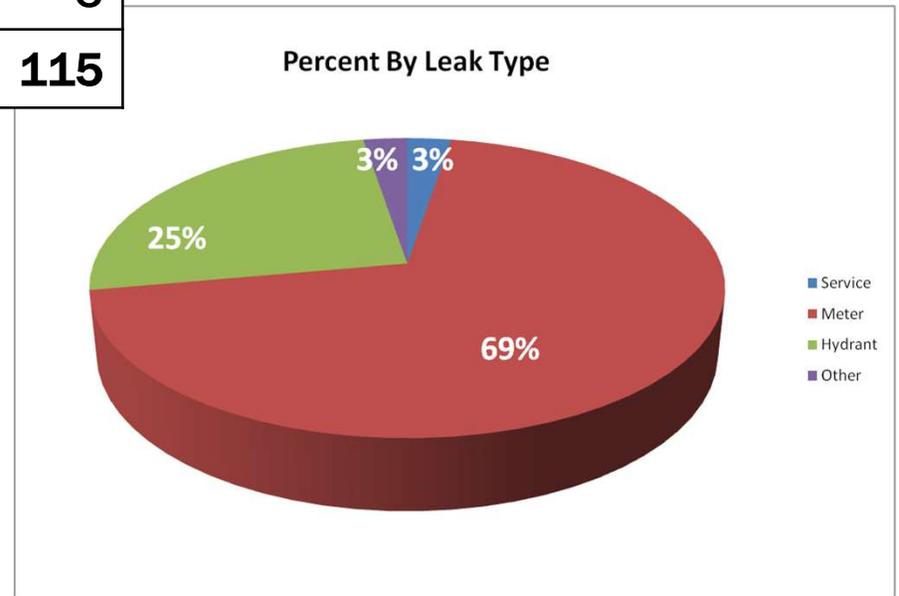
Resultados

Tipo de Fuga	Numero de Fugas detectadas
Fugas por Servicio	3
Fugas en Hidrantes	29
Fugas en medidores	80
Otras fugas	3
Total	115

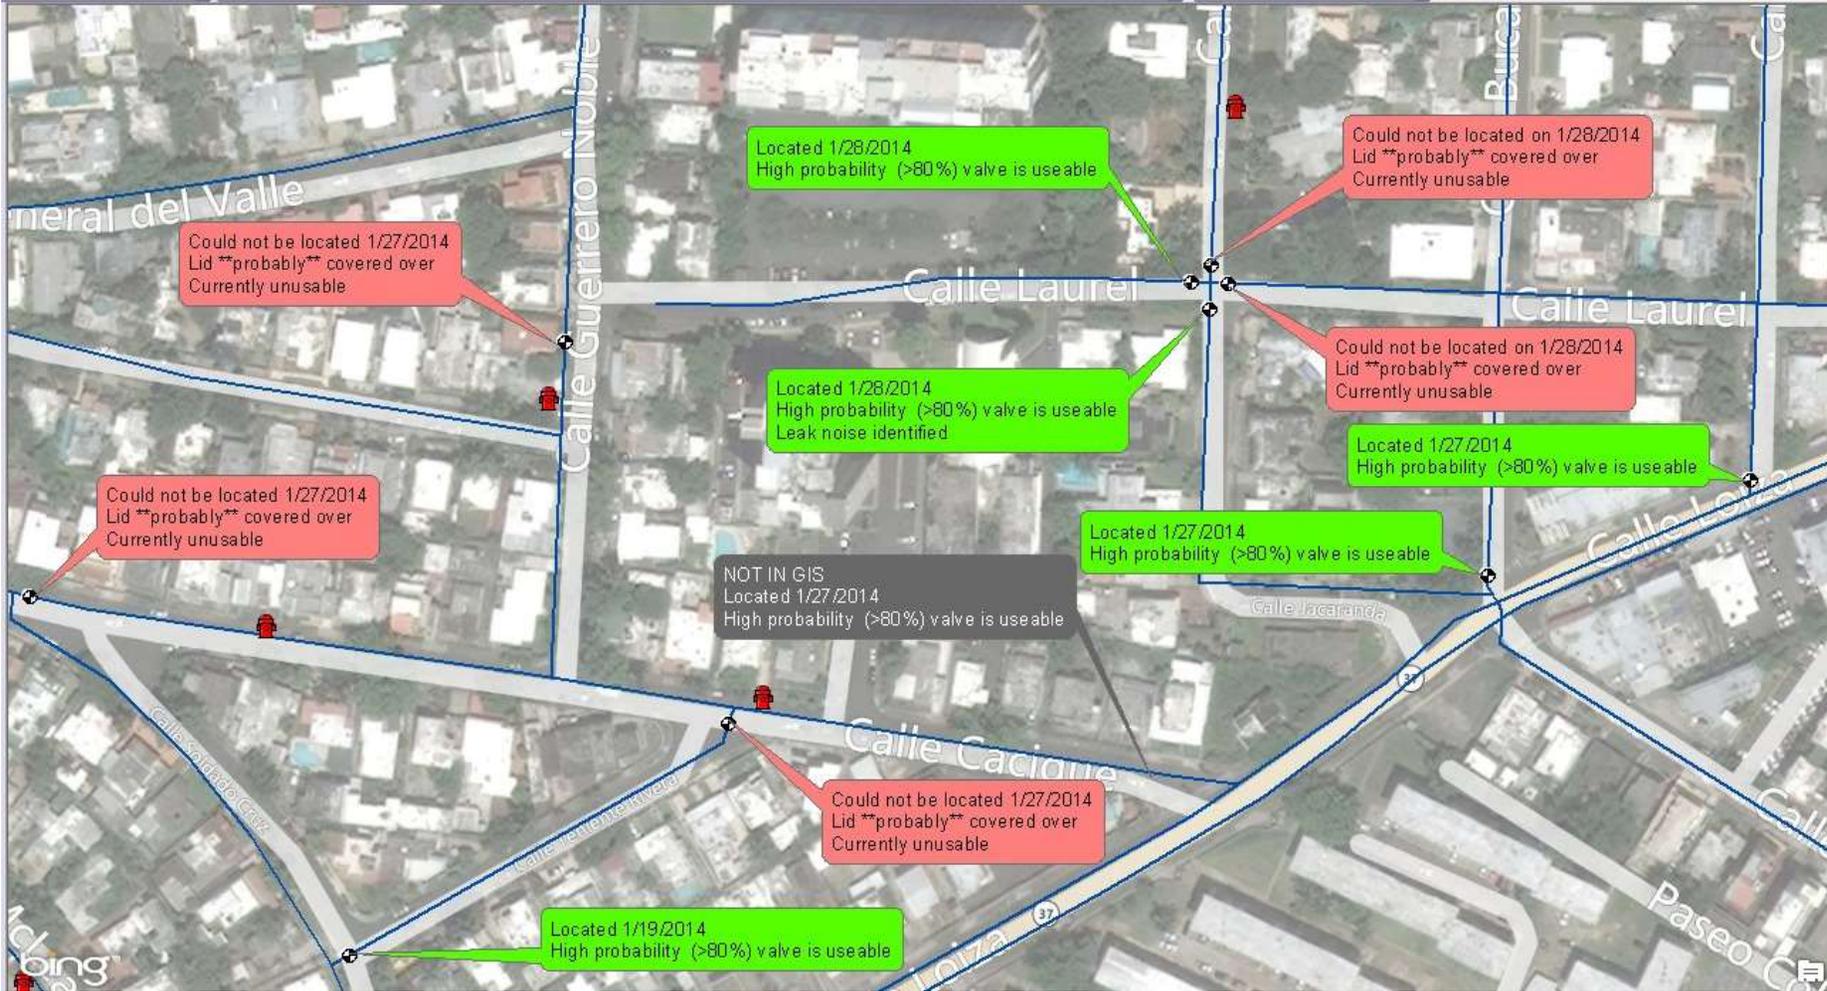
Valve Usability Findings

Category	February 6	February 19
Found Accessible -- >80% it's useable	349 (62%)	894 (59%) ↔
Cannot locate (probably covered over) -- currently unusable	215 (38%)	611 (41%) ↔
Not in GIS	119 (21%)	377 (25%) ↑

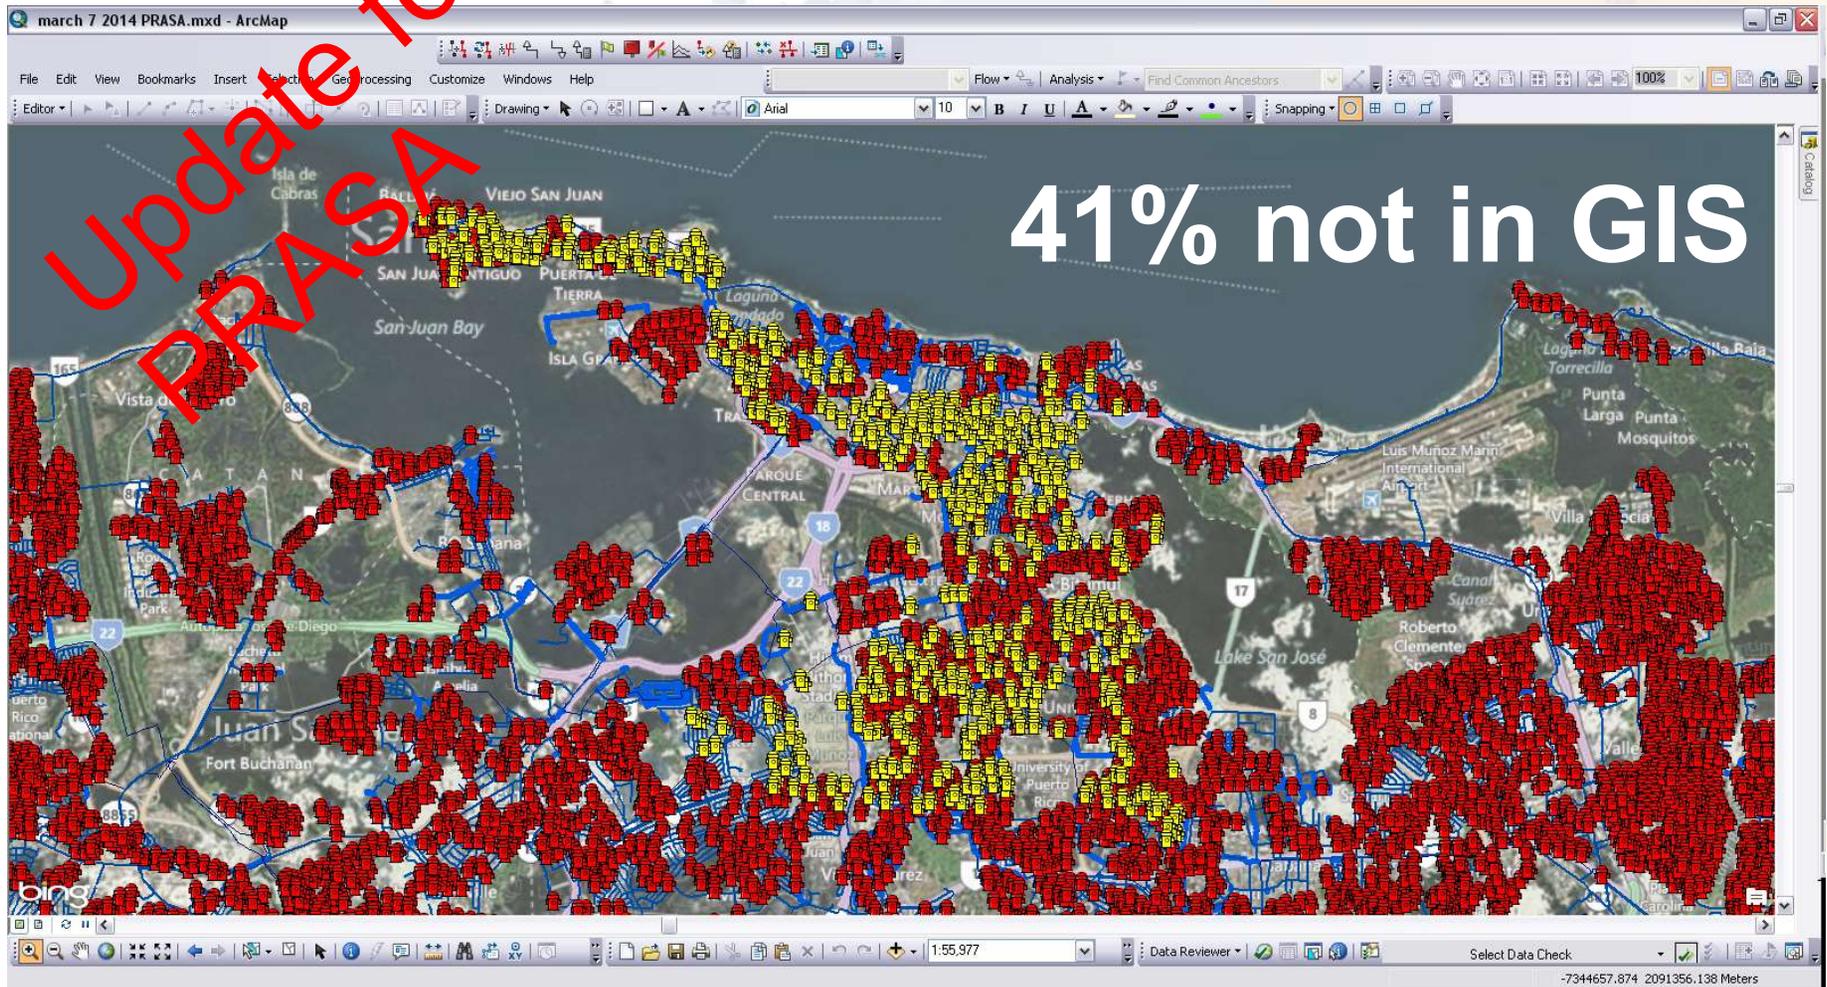
Hydrants Not in GIS

As of 11 AM on Thursday (3/6) 664 (out of 1,608 total) “Hydrants Not in GIS”
