# Evaluación de la Condición de Tuberías por Gravedad

17 de Marzo de 2026

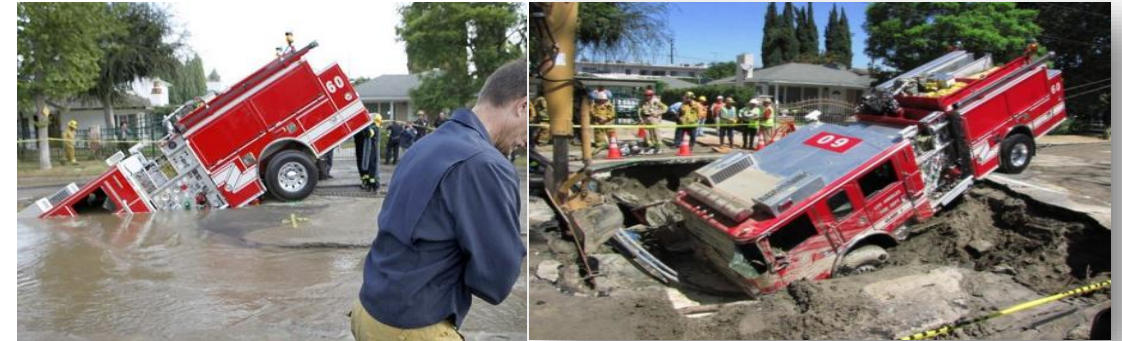
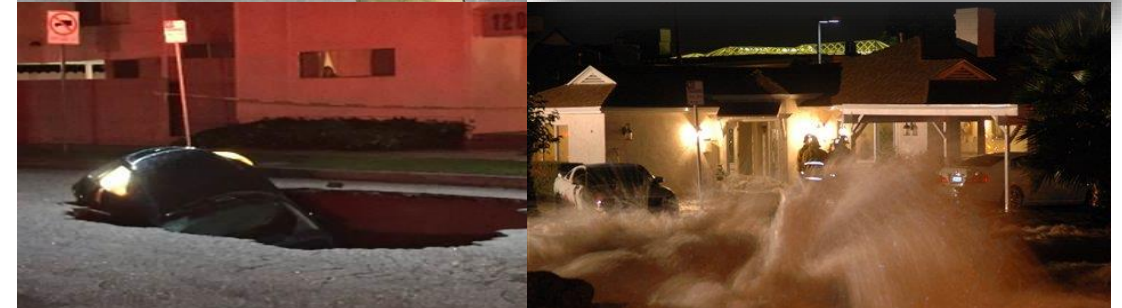
Los Angeles, CA  
Acueductos de 6" y 64"  
de 1.5 m

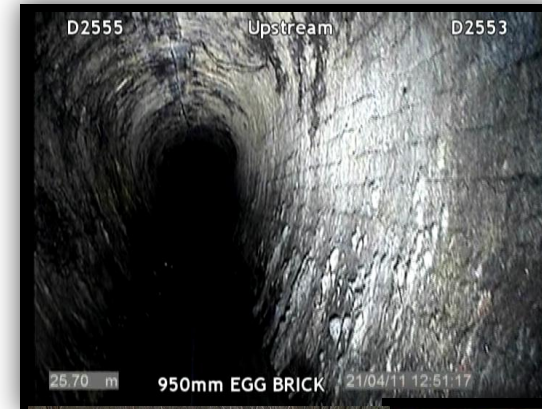
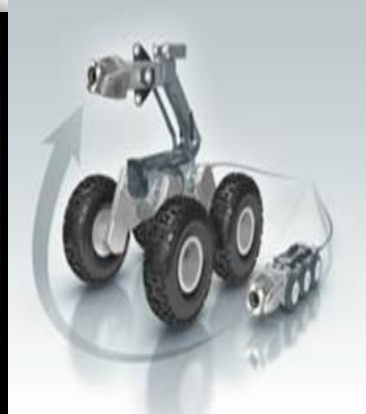
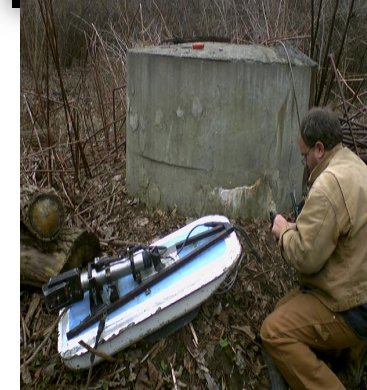
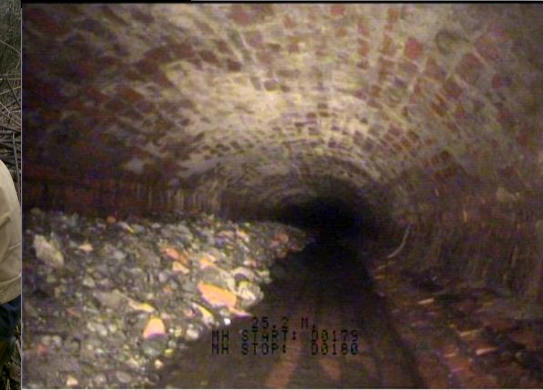
# Inspección de tuberías por gravedad

- Circuito cerrado de televisión (CCTV)
- Video
- Fotos de alta definición HD
- Escaneo de alcantarillado  
Cámara de escaneo óptico o digital
- Cámara de inspección rápida Zoom
- SL RAT
- Inspección multisensorial
- Sonar
- Láser
- 2D
- 3D LIDAR
- Monitoreo de gases
- ¿Otro?

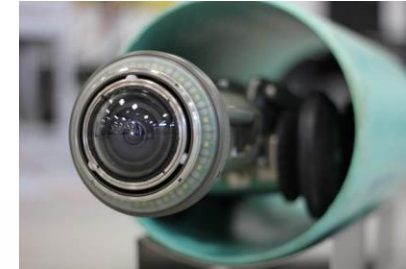
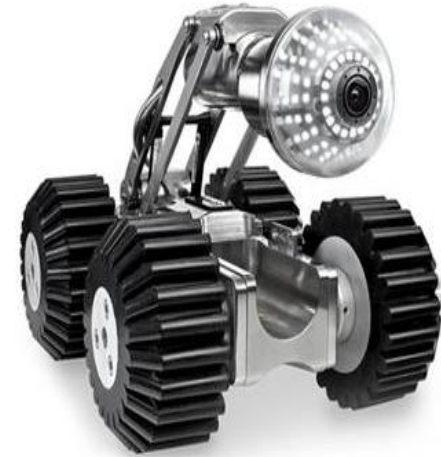
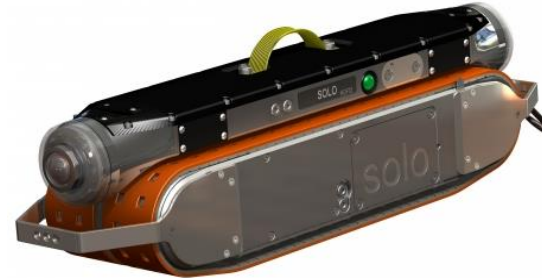
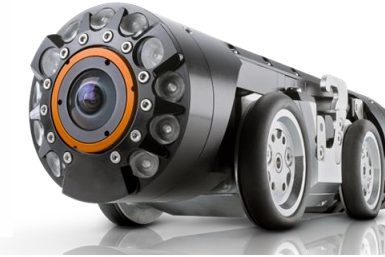
# Inspección con escaneo

- Cámara de escaneo óptico o escaneo lateral

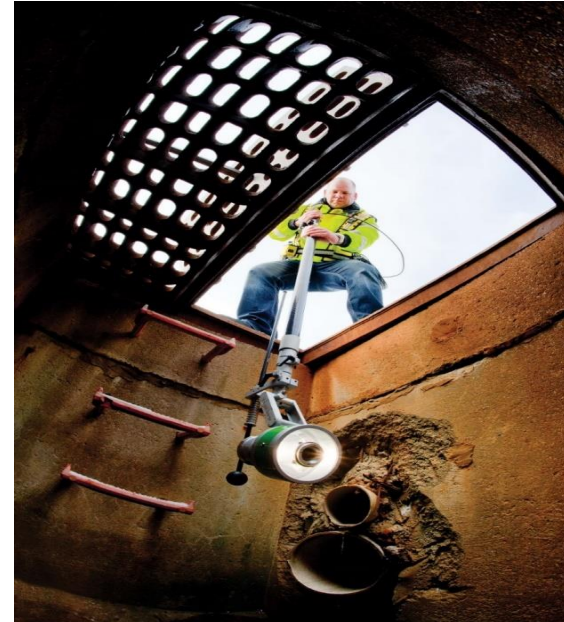
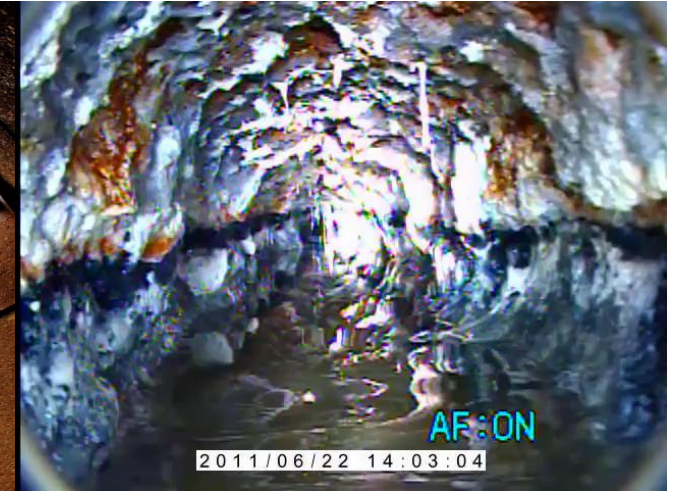
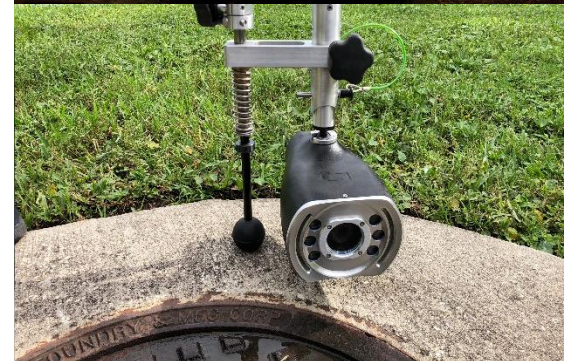
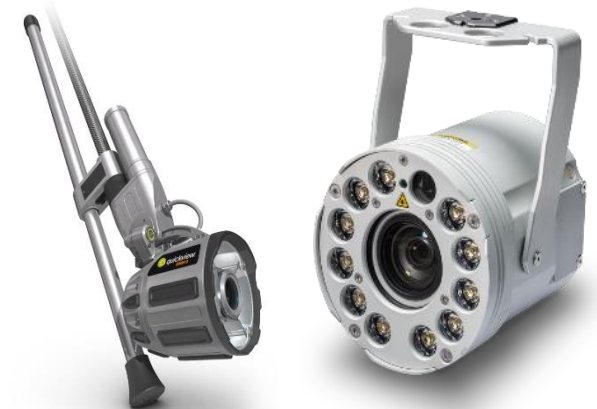
# Cámara de poste CCTV con Zoom – Inspección Rápida

- No hay entrada de Personal
- Cámara se posiciona en la boca del Tubo y trabaja con Zoom muy potente
- Tiene un Sistema de Medición de distancias
- 10-15 minutos por tubería
- Encuentra rápidamente algunos problemas en las tuberías
- Equipo sumamente útil para planear trabajos de (Limpieza) de los hidrosuccionadores & equipos robotizados de inspección
- Equipo optimo para catastros mas detallados

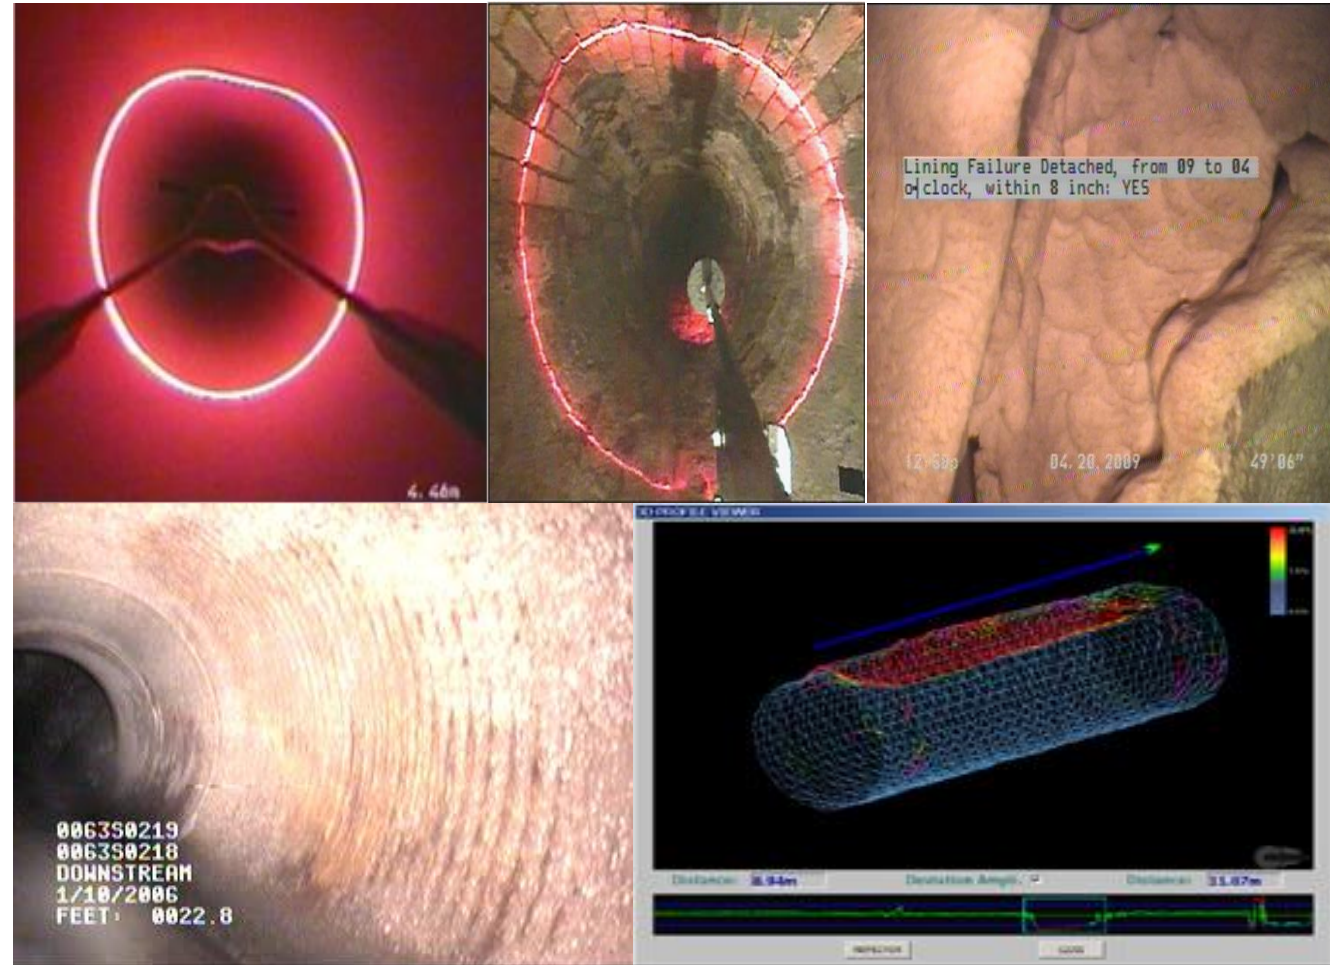
## Perfilado Láser

- Identifica la ovalidad precisa y los tamaños de tubería
- Mide el deterioro de la pared
  - Pérdida de hormigón por corrosión  $H_2S$
  - Fallas de revestimiento
- Profundidad del concreto faltante en las juntas
- Tamaño(s) de agujeros

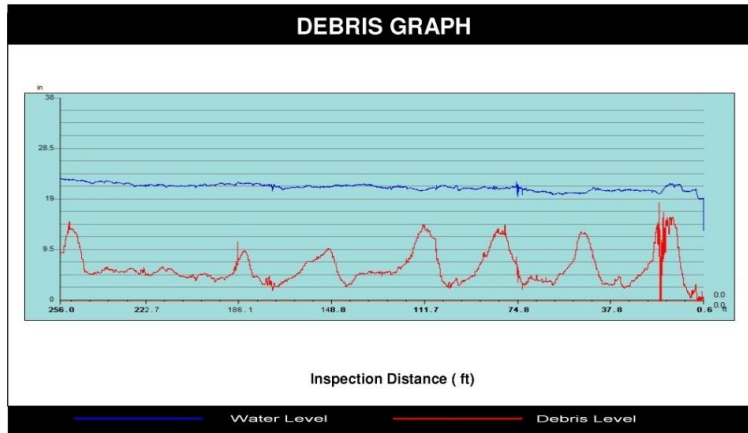
| Observations | |
| Average Debris Depth | 6.26 in |
| Average Water Level | 21.3 in |
| Debris Volume | 230.76 cubic feet |

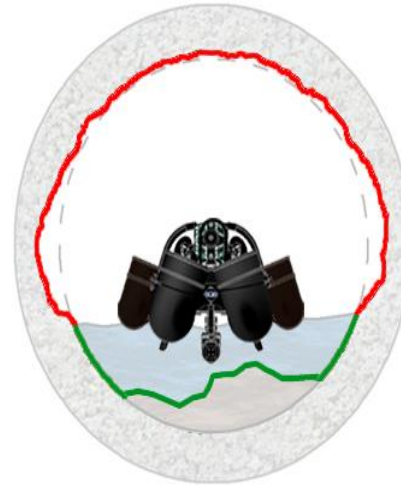
# PLATAFORMAS DE MULTI SENSOR

Laser ———

Sonar ———

- Corrosión / Pérdida de tubería – ¿Cuánta deterioración existe?
- Volumen de sedimentos: ¿cuántos sedimento hay acumulado?
- Ovalidad/Deflexión – ¿Cuánta deformación existe?
- Dimensiones medidas: ¿cuál es el diámetro interno de la tubería?
- H<sub>2</sub>S/Temperatura – ¿dónde hay corrosión probable?

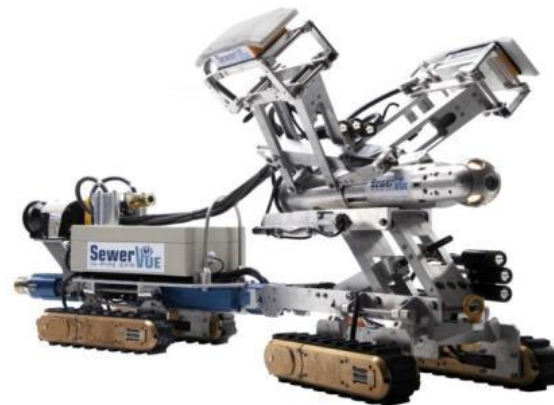
# Radar de Penetración de Tuberías (PPR)

- Aplicación en tubería de radar de penetración subterránea
- El pulso PPR viaja a través del material de una tubería en función de sus propiedades dieléctricas, que a su vez son función de la composición química y física de los materiales
- SewerVue
  - CCTV with In-Pipe GPR
  - Can identify & quantify voids behind the pipe wall

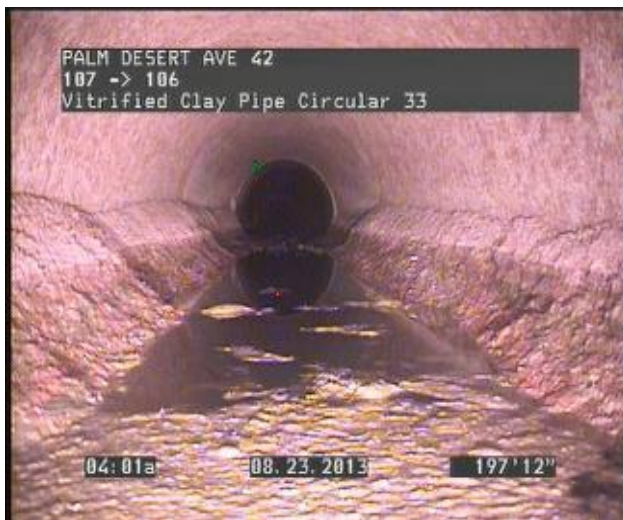
# Radars de Penetración de Tuberías (PPR)

- Tubería de gres de 33" y 36"
- 7 años
- Paredes que se desmoronan
- Escombros mayores
- Análisis de vacíos antes de rehabilitación con CIPP

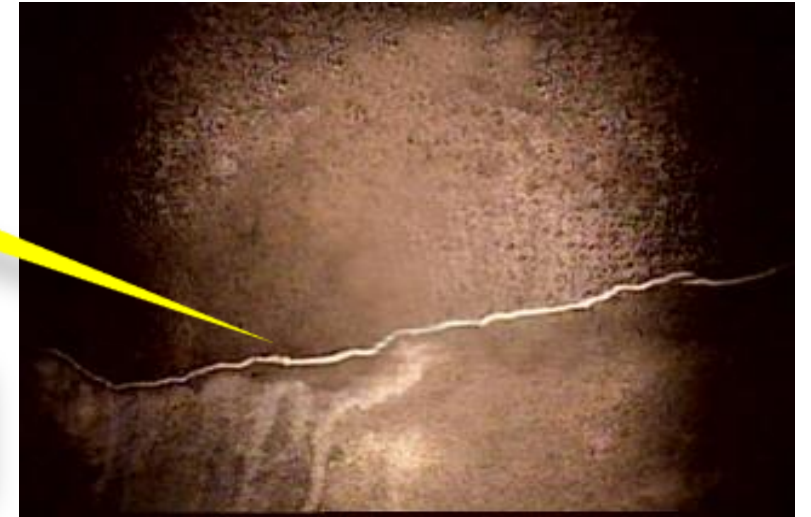
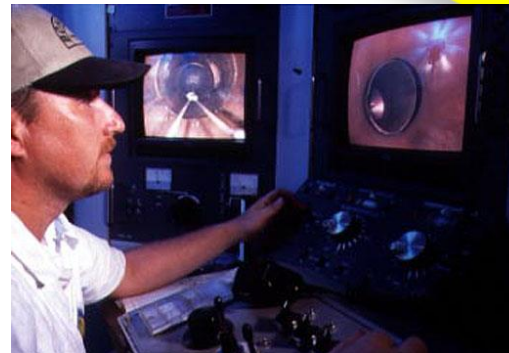
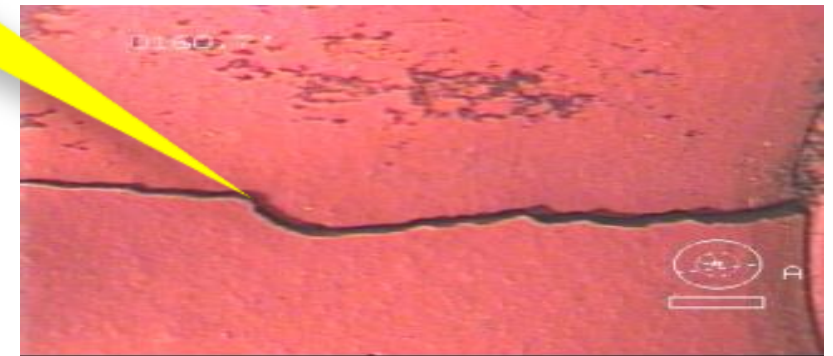
Grieta = no abierta

Fractura =  
visiblemente abierta

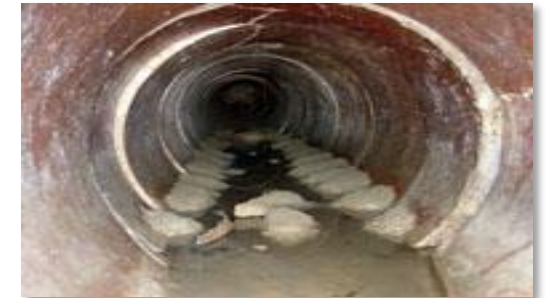
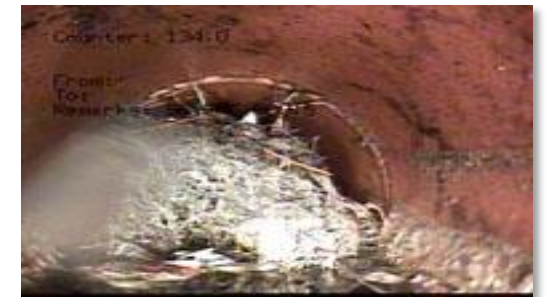
# Importancia de la Estandarización

**Grado 1 - Bueno**

**Grado 4 – Muy Malo**

**Grado 5 - Critico**
