REHABILITACIÓN SIN ZANJA CIPP

Método de rehabilitación de tuberías que consiste en la fabricación de un tubo nuevo en el “mismo sitio” del tubo existente.

INFRAESTRUCTURA SUBTERRÁNEA SIN ZANJA BOGOTÁ 2013

ESTADO ACTUAL Y REDES DE SERVICIOS PARA EL METRO DE BOGOTÁ

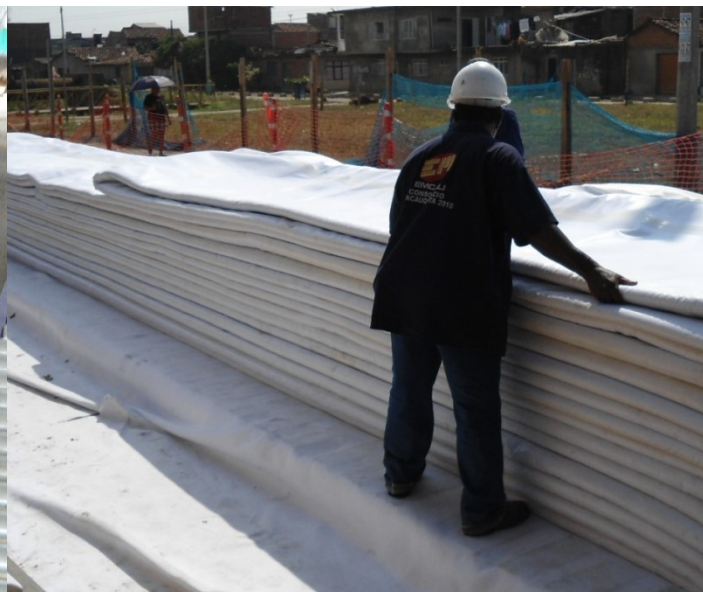
Felpa

El método incluye la instalación de una felpa impregnada con resina que es “curada” o “endurecida” dentro del tubo existente formando la nueva tubería.
